Falla incipiente rodamiento motor eléctrico

Equipo: Motor de ventilador centrífugo 1500 rpm 100 HP, rodamientos con grasa

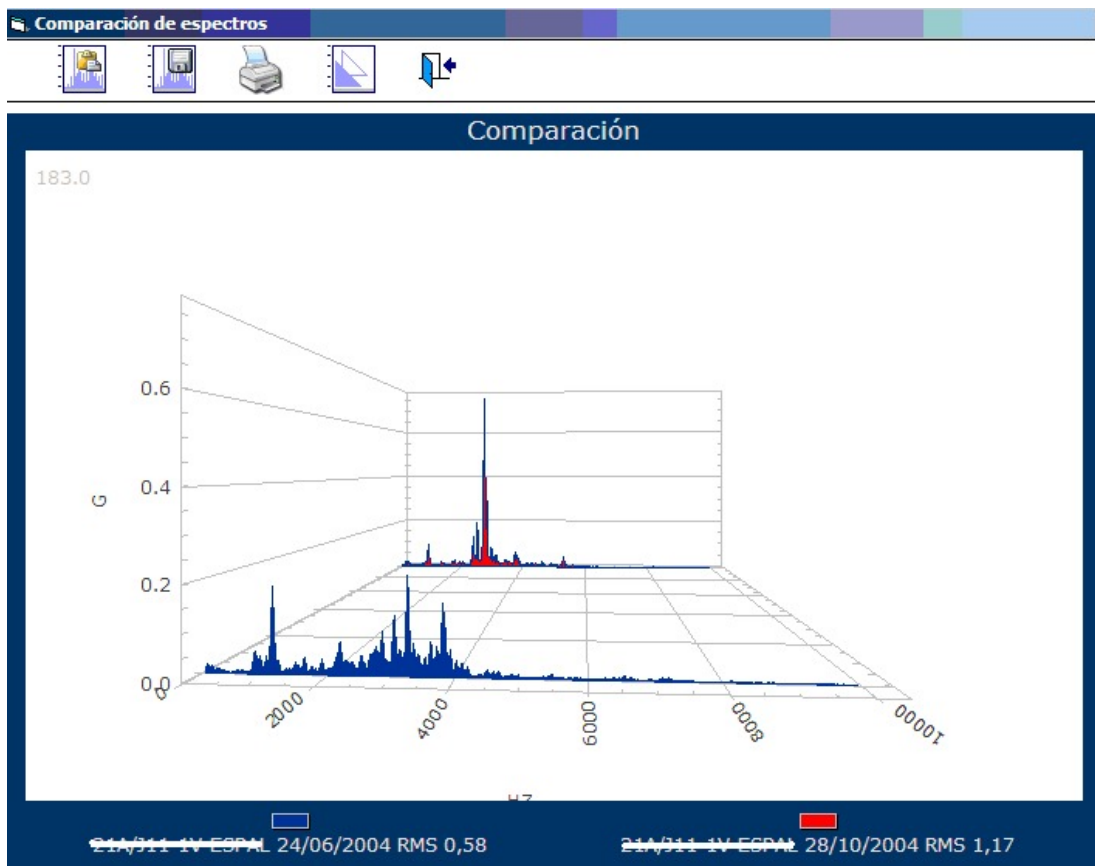
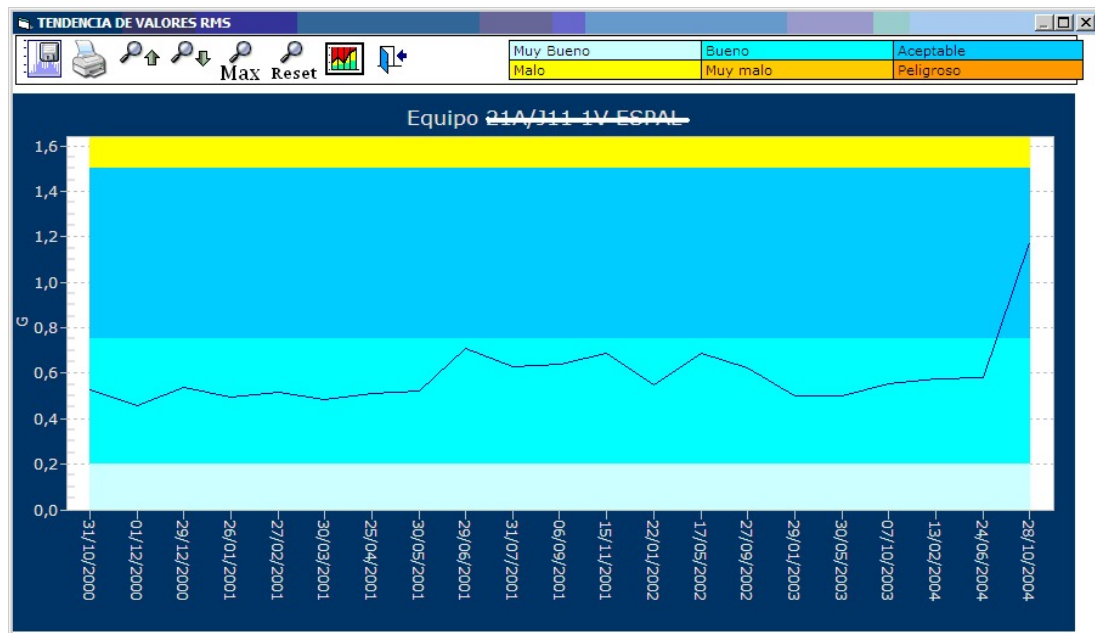
Falla: Falla incipiente rodamiento motor eléctrico lado libre
