Informe técnico N° 16457

**Mantenimiento Predictivo Termográfico
Inspección Realizada a:**

INFORME MODELO

Agosto de 2010

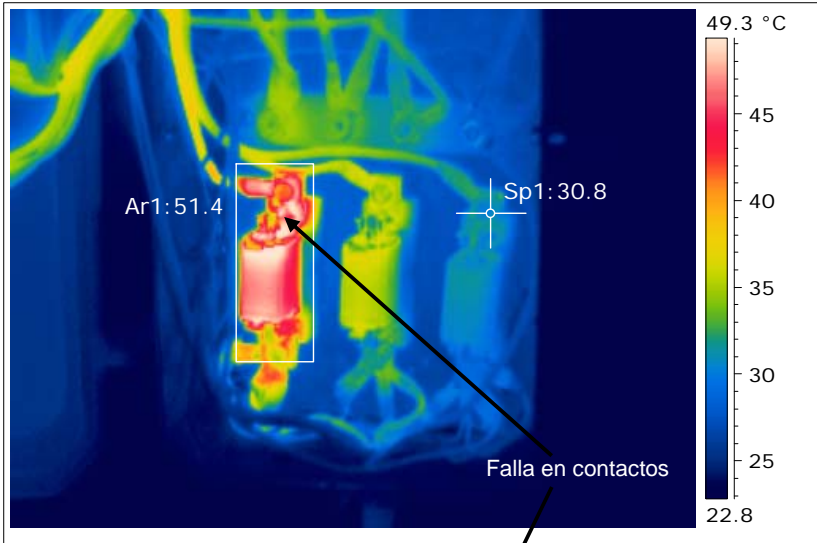
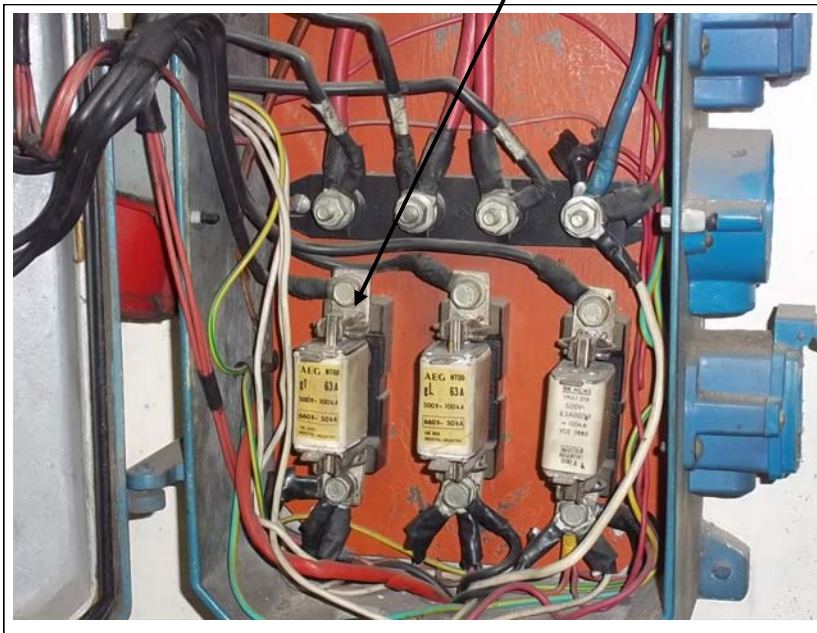
P3

Filename	A0817-01.IMG
Date	17/08/2010
Max Temperature	51.4 °C
Min Temperature	18.4 °C
Ar1 Temperatura máxima	51.4 °C
Ar1 Temperatura mínima	27.3 °C
Ar1 Temperatura Máx. - Mín.	24.1 °C
Sp1 Temperatura	30.8 °C

Maquina N° 12
 Tablero Principal
 Fusibles "NH" Fase "R"
 Limpiar contactos de fusible con mordaza y de terminales con bulón
 Precinto N° 12891

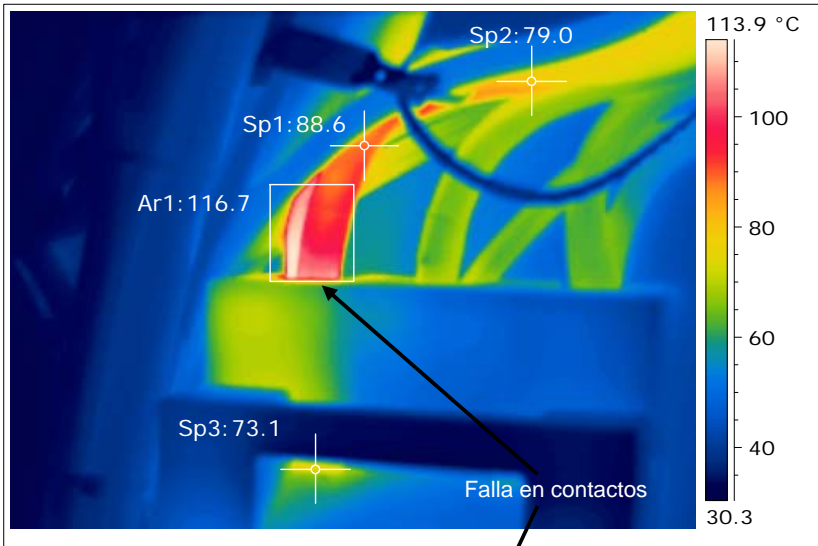
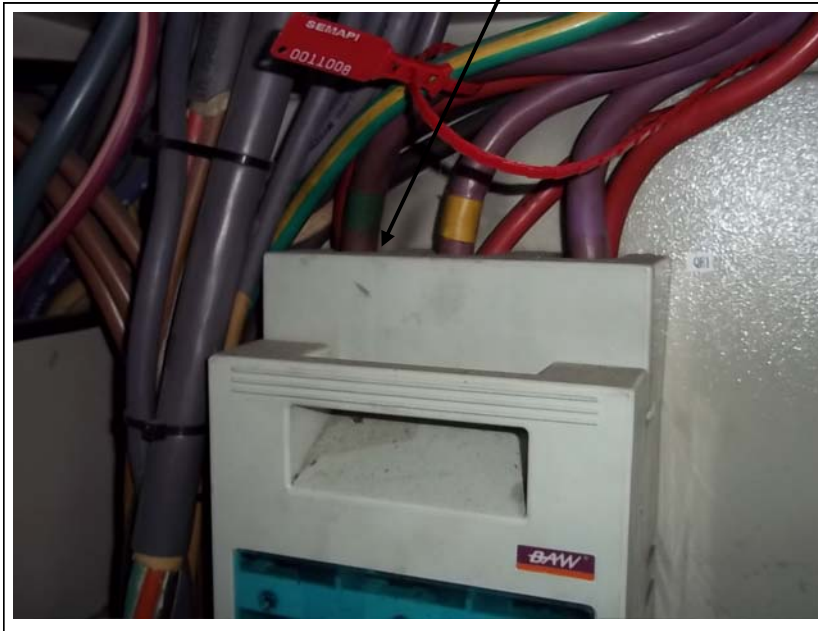
P2

Filename	A0817-04.IMG
Date	17/08/2010
Max Temperature	116.7 °C
Min Temperature	29.3 °C
Ar1 Temperatura máxima	116.7 °C
Ar1 Temperatura mínima	51.0 °C
Ar1 Temperatura Máx. - Mín.	65.7 °C
Sp1 Temperatura	88.6 °C
Sp2 Temperatura	79.0 °C
Sp3 Temperatura	73.1 °C

Francals
 Tablero Principal
 Seccionador Fusibles QE1
 Bornera superior Fase "R"
 Verificar contactos de fusible y terminales
 Precinto N° 11008

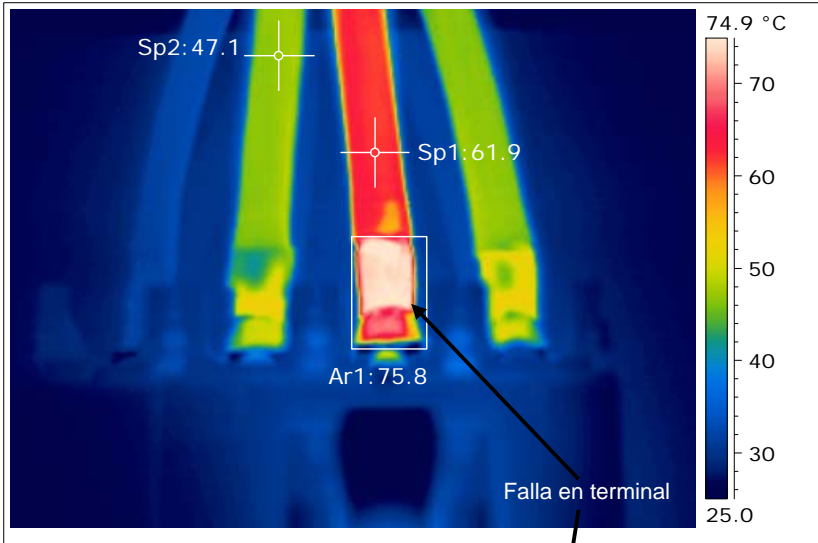
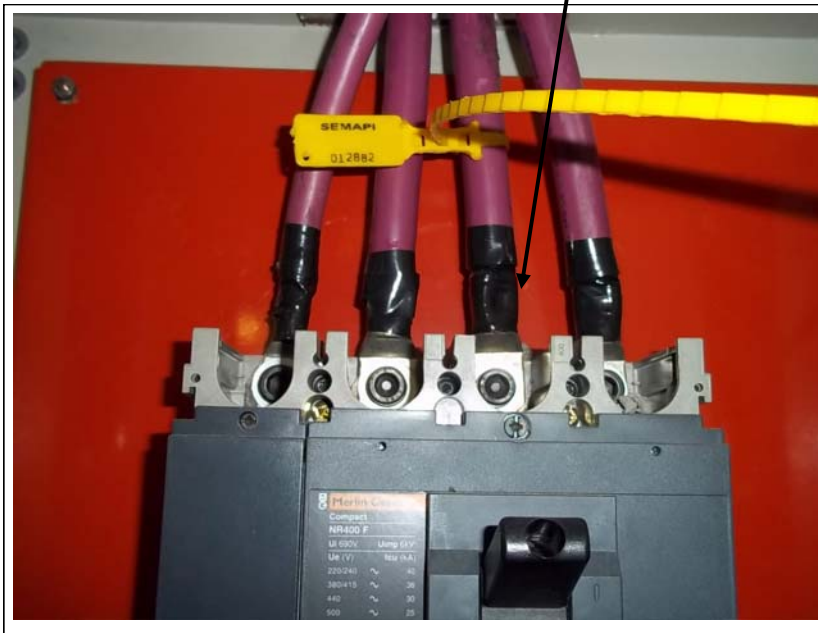
P3

Filename	A0817-05.IMG
Date	17/08/2010
Max Temperature	75.8 °C
Min Temperature	20.8 °C
Ar1 Temperatura máxima	75.8 °C
Ar1 Temperatura mínima	23.2 °C
Ar1 Temperatura Máx. - Mín.	52.6 °C
Sp1 Temperatura	61.9 °C
Sp2 Temperatura	47.1 °C

Francals
 Tablero de entrada
 Interruptor principal
 Bornera superior Fase "T"
 Reidentificar terminal y verificar cargas
 Precinto N° 12882

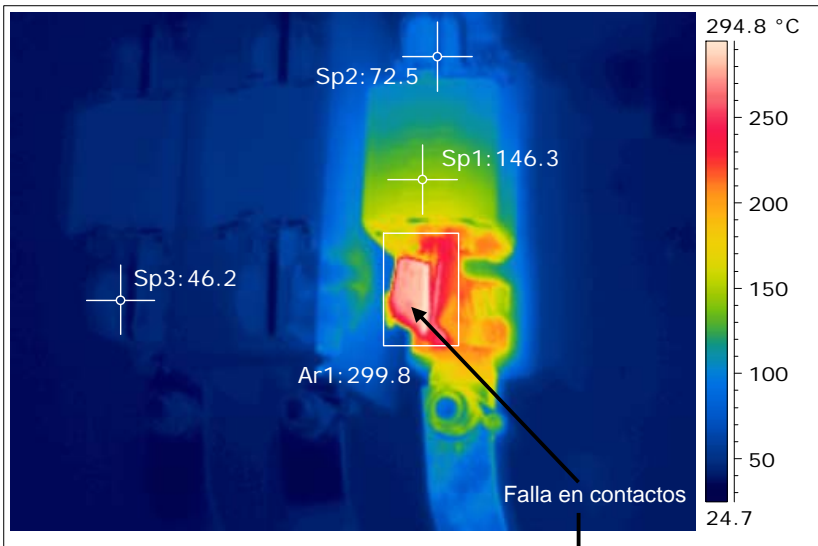
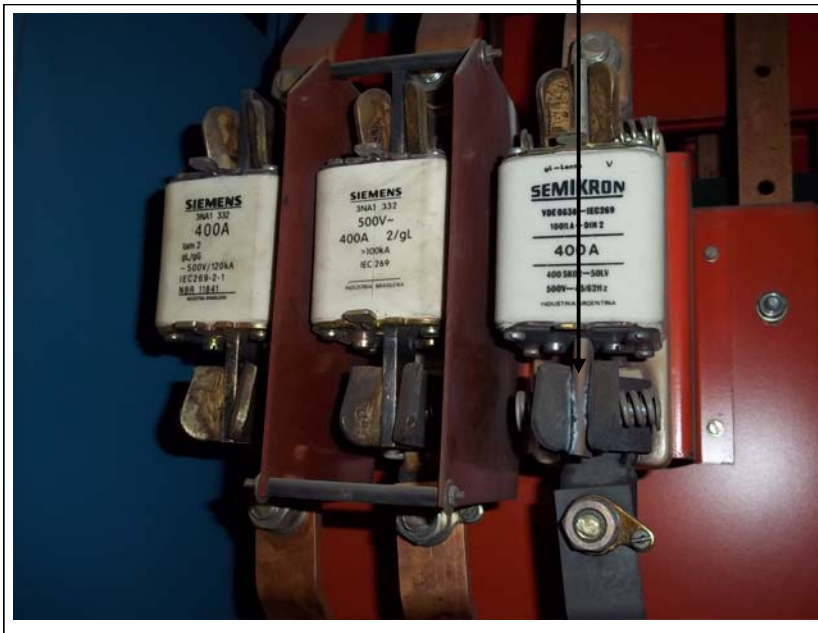
P1

Filename	A0831-05.IMG
Date	31/08/2010
Max Temperature	299.8 °C
Min Temperature	30.2 °C
Ar1 Temperatura máxima	299.8 °C
Ar1 Temperatura mínima	61.5 °C
Ar1 Temperatura Máx. - Mín.	238.4 °C
Sp1 Temperatura	146.3 °C
Sp2 Temperatura	72.5 °C
Sp3 Temperatura	46.2 °C

Sub-Estación servicios

Tablero Compresor Sullair N°3

Fusibles "NH" Fase "T"

Reemplazar fusible y base porta fusible, verificar estado de barra
