**Informe técnico N° 16457**

# Mantenimiento Predictivo Termográfico Inspección Realizada a:

Inspector: Pablo Cantero  
Thermography - Level I  
ASNT NDT 0499

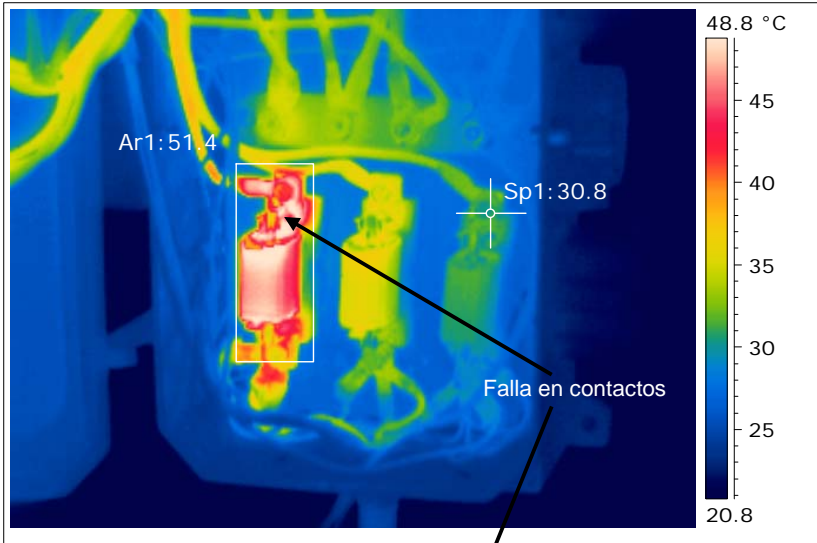
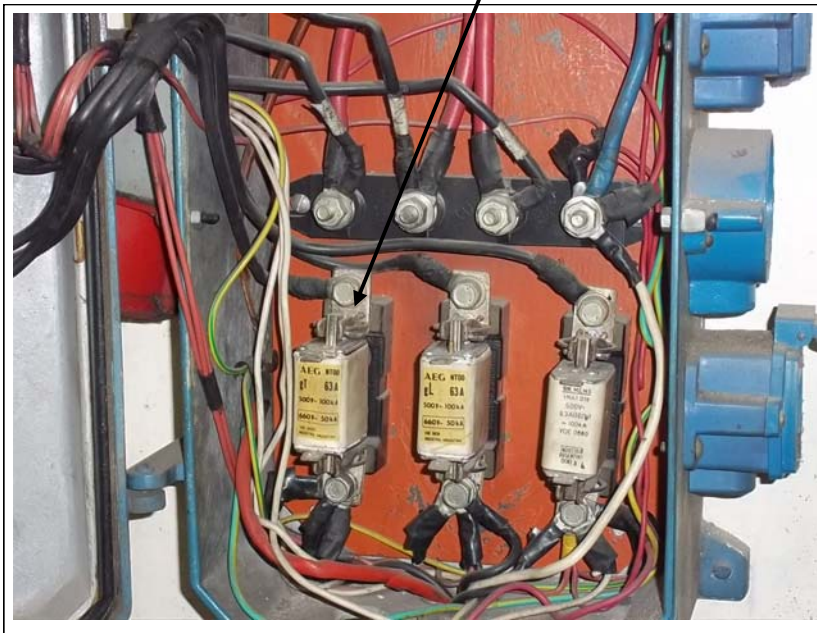
Maquina N° 12

**P3**

Filename	A0817-01.IMG
Date	17/08/2010
Max Temperature	51.4 °C
Min Temperature	18.4 °C
Ar1 Temperatura máxima	51.4 °C
Ar1 Temperatura mínima	27.3 °C
Ar1 Temperatura Máx. - Mín.	24.1 °C
Sp1 Temperatura	30.8 °C

Tablero Principal

Fusibles "NH" Fase "R"

Limpiar contactos de fusible con mordaza y de terminales con bulón

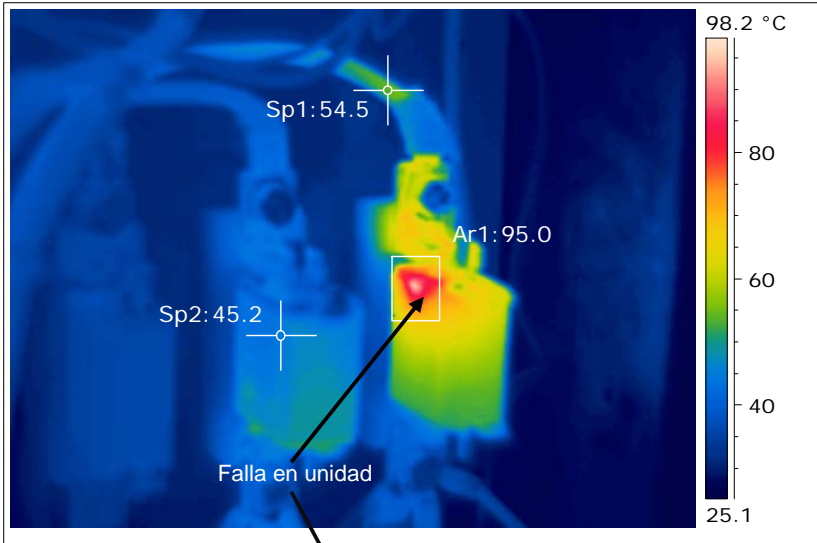
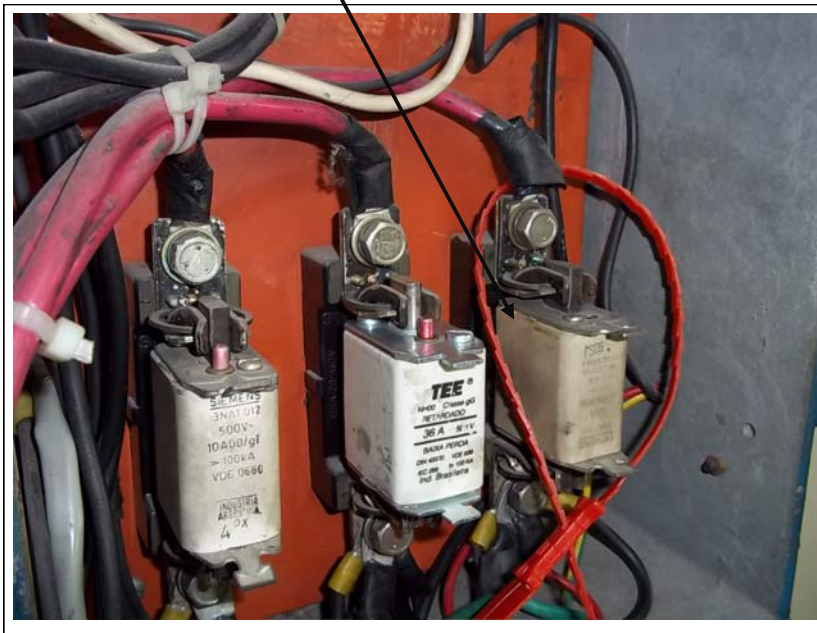
Maquina N° 10

**P2**

Filename	A0817-02.IMG
Date	17/08/2010
Max Temperature	95.0 °C
Min Temperature	20.1 °C
Ar1 Temperatura máxima	95.0 °C
Ar1 Temperatura mínima	48.2 °C
Ar1 Temperatura Máx. - Mín.	46.8 °C
Sp1 Temperatura	54.5 °C
Sp2 Temperatura	45.2 °C

Tablero Principal

Fusibles "NH" Fase "T"

Reemplazar unidad fusible

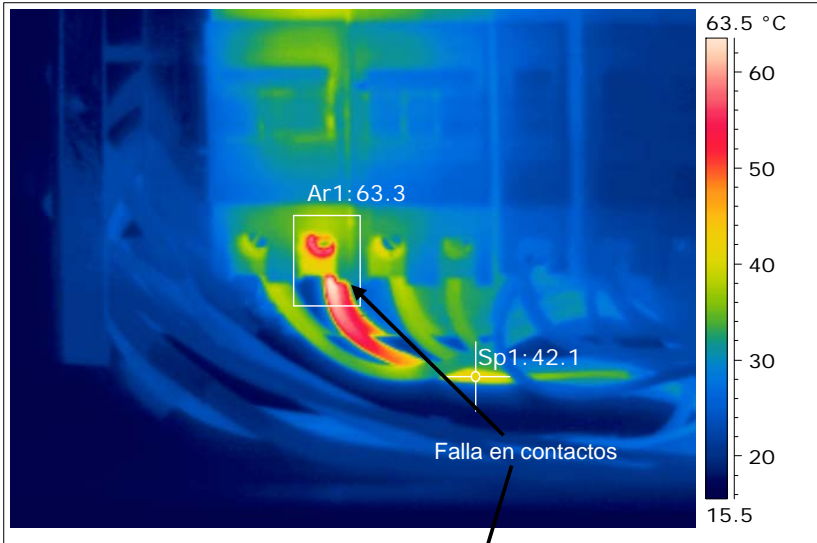
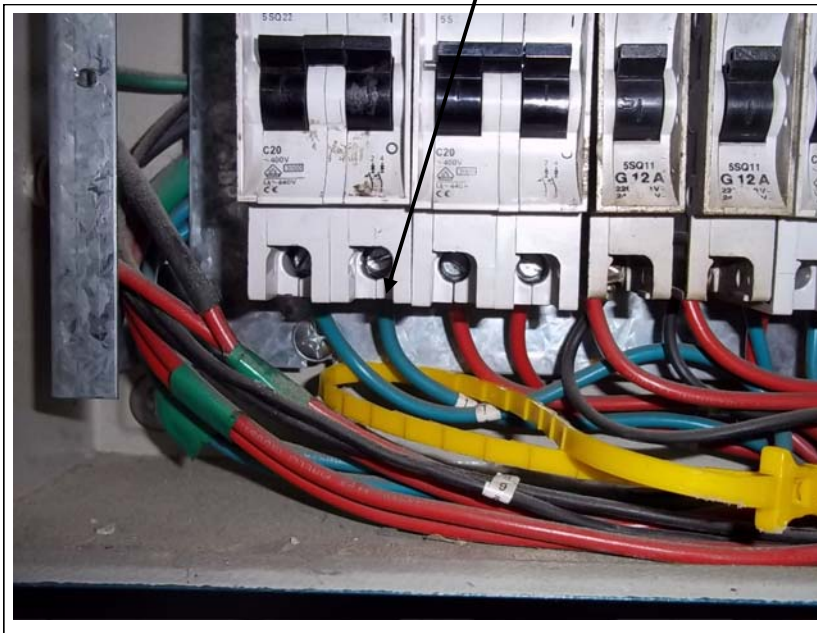
Taller matriceria

**P3**

Filename	A0817-03.IMG
Date	17/08/2010
Max Temperature	63.3 °C
Min Temperature	12.9 °C
Ar1 Temperatura máxima	63.3 °C
Ar1 Temperatura mínima	21.7 °C
Ar1 Temperatura Máx. - Mín.	41.5 °C
Sp1 Temperatura	42.1 °C

Tablero Iluminación

Termo magnética N° 1

Ajustar contactos de conductor precintado

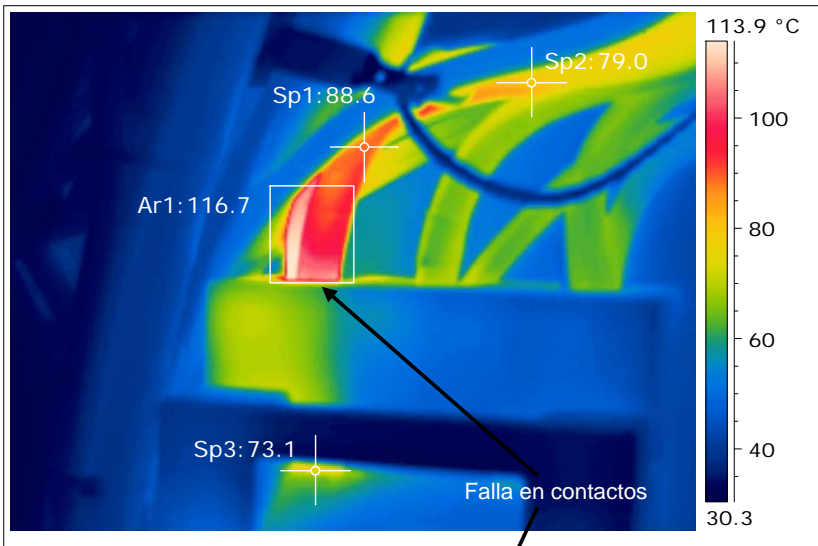
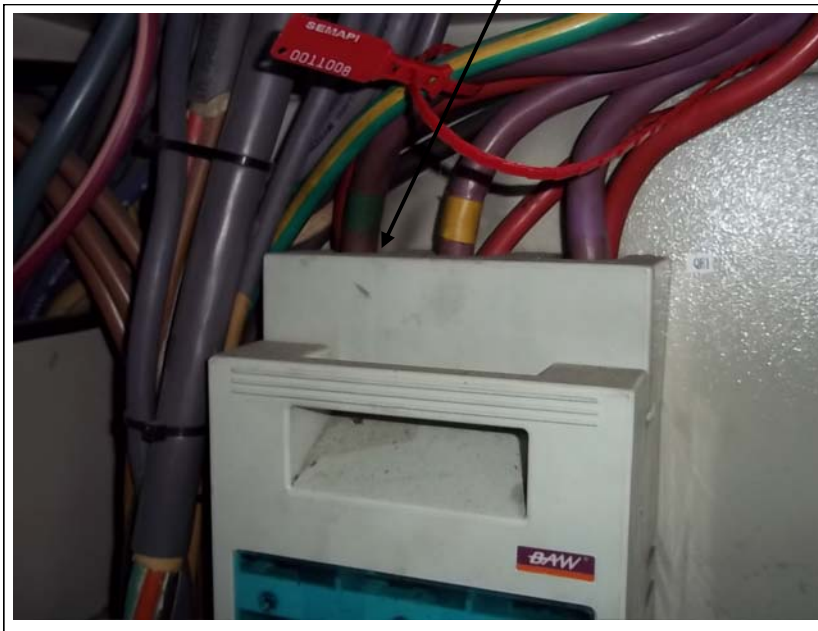
Francals

**P2**

Filename	A0817-04.IMG
Date	17/08/2010
Max Temperature	116.7 °C
Min Temperature	29.3 °C
Ar1 Temperatura máxima	116.7 °C
Ar1 Temperatura mínima	51.0 °C
Ar1 Temperatura Máx. - Mín.	65.7 °C
Sp1 Temperatura	88.6 °C
Sp2 Temperatura	79.0 °C
Sp3 Temperatura	73.1 °C

Tablero Principal

Seccionador Fusibles QE1

Bornera superior Fase "R"

Verificar contactos de fusible y terminales

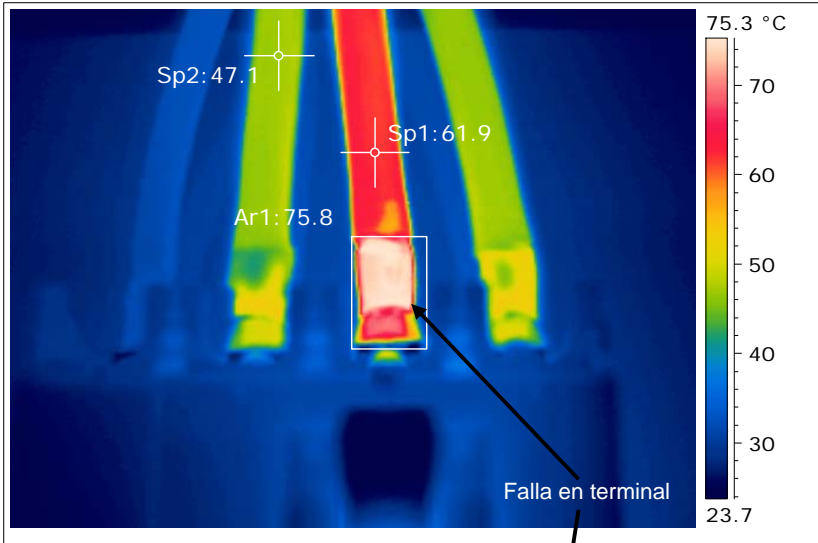
Francals

**P3**

Filename	A0817-05.IMG
Date	17/08/2010
Max Temperature	75.8 °C
Min Temperature	20.8 °C
Ar1 Temperatura máxima	75.8 °C
Ar1 Temperatura mínima	23.2 °C
Ar1 Temperatura Máx. - Mín.	52.6 °C
Sp1 Temperatura	61.9 °C
Sp2 Temperatura	47.1 °C

Tablero de entrada

Interruptor principal

Bornera superior Fase "T"

Reidentificar terminal y verificar cargas

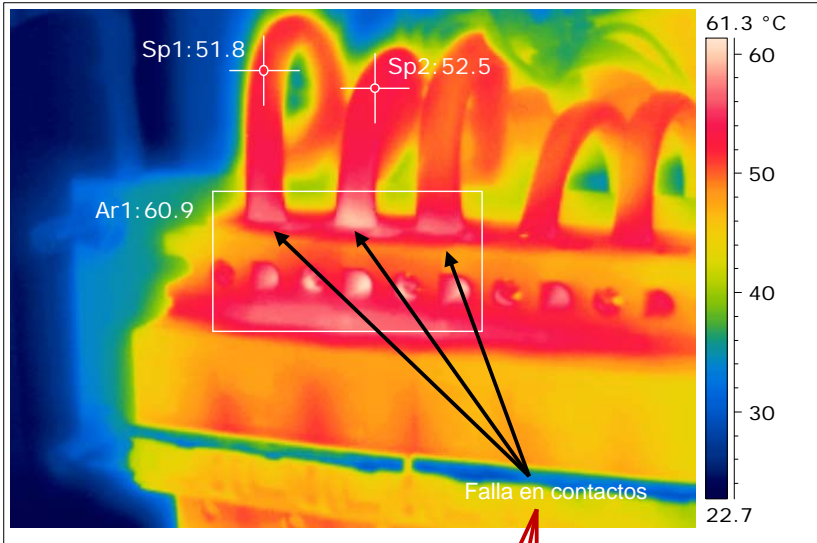
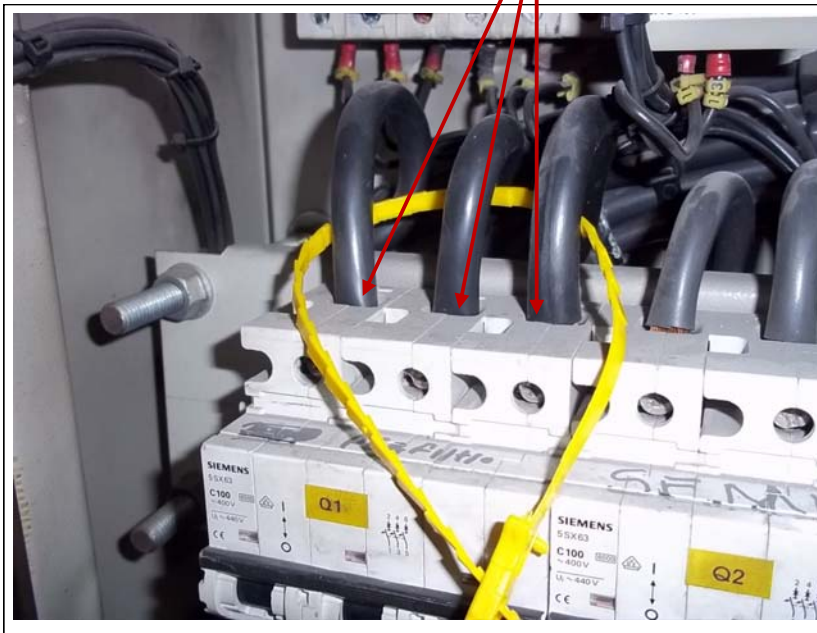
**Semilla**

**P4**

Filename	A0817-06.IMG
Date	17/08/2010
Max Temperature	60.9 °C
Min Temperature	22.7 °C
Ar1 Temperatura máxima	60.9 °C
Ar1 Temperatura mínima	37.4 °C
Ar1 Temperatura Máx. - Mín.	23.5 °C
Sp1 Temperatura	51.8 °C
Sp2 Temperatura	52.5 °C

Tablero Principal

Termomagnética Q1 (PSA)

Bornera superior todas las Fases

Verificar contactos y cargas

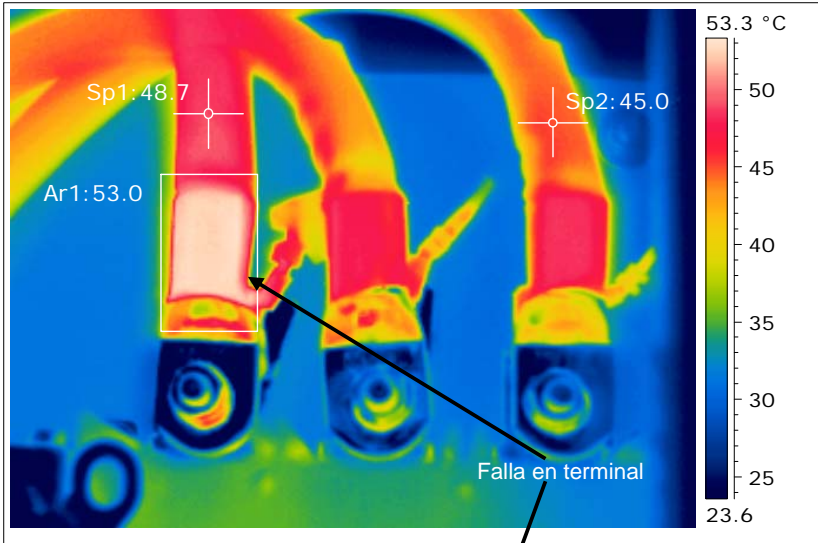
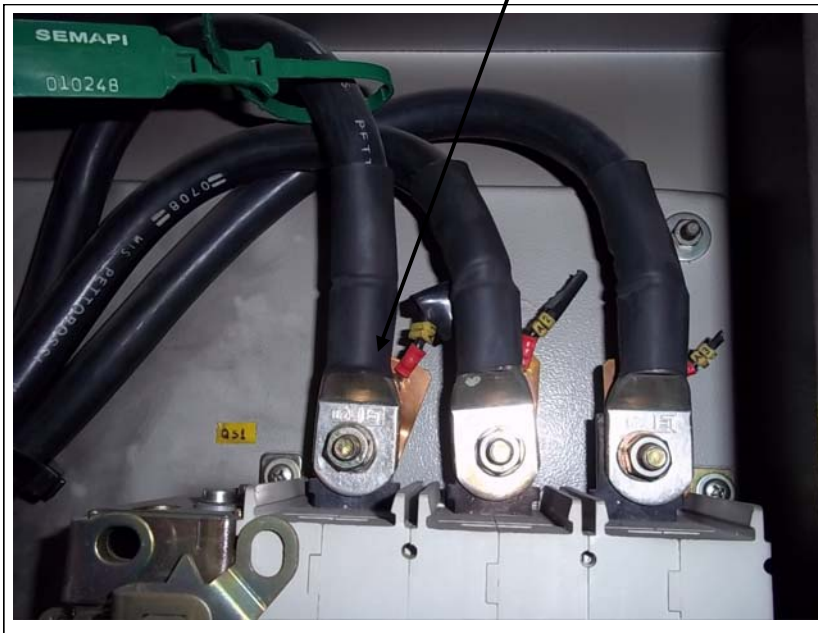
Semilla

**P5**

Filename	A0817-07.IMG
Date	17/08/2010
Max Temperature	53.0 °C
Min Temperature	18.8 °C
Ar1 Temperatura máxima	53.0 °C
Ar1 Temperatura mínima	33.2 °C
Ar1 Temperatura Máx. - Mín.	19.8 °C
Sp1 Temperatura	48.7 °C
Sp2 Temperatura	45.0 °C

Tablero Principal

Seccionador principal QS1

Bornera superior Fase "R"

Reidentificar terminal

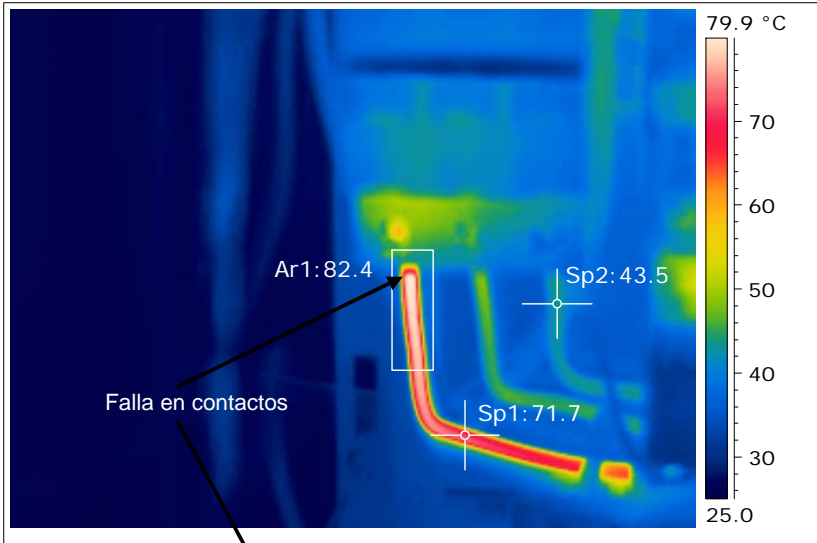
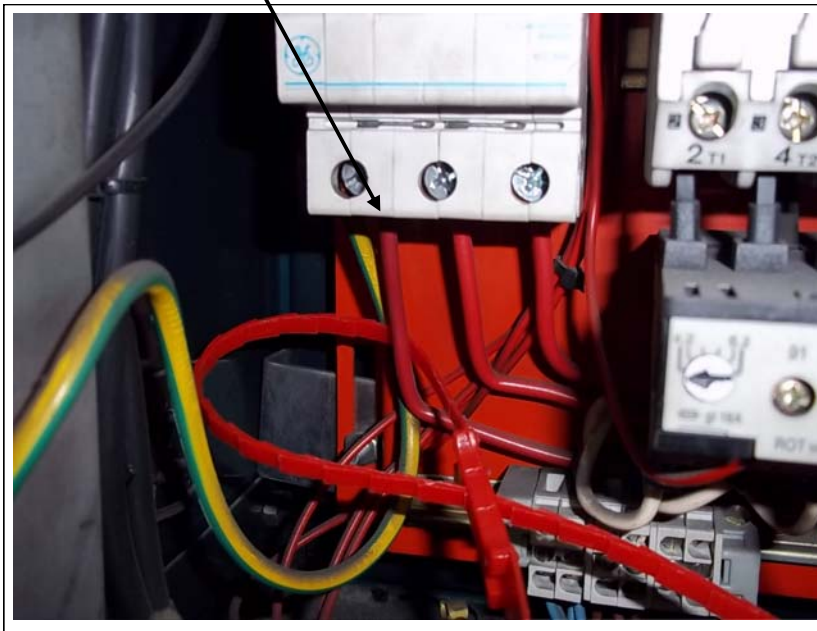
**P2**

Filename	A0817-08.IMG
Date	17/08/2010
Max Temperature	82.4 °C
Min Temperature	25.2 °C
Ar1 Temperatura máxima	82.4 °C
Ar1 Temperatura mínima	33.1 °C
Ar1 Temperatura Máx. - Mín.	49.3 °C
Sp1 Temperatura	71.7 °C
Sp2 Temperatura	43.5 °C

Tablero túnel de enfriamiento

Termomagnética inferior izquierda (precintada)

Bornera inferior Fase "R"

Reemplazar conductor precintado, evaluar colocación ventilación forzada en tablero

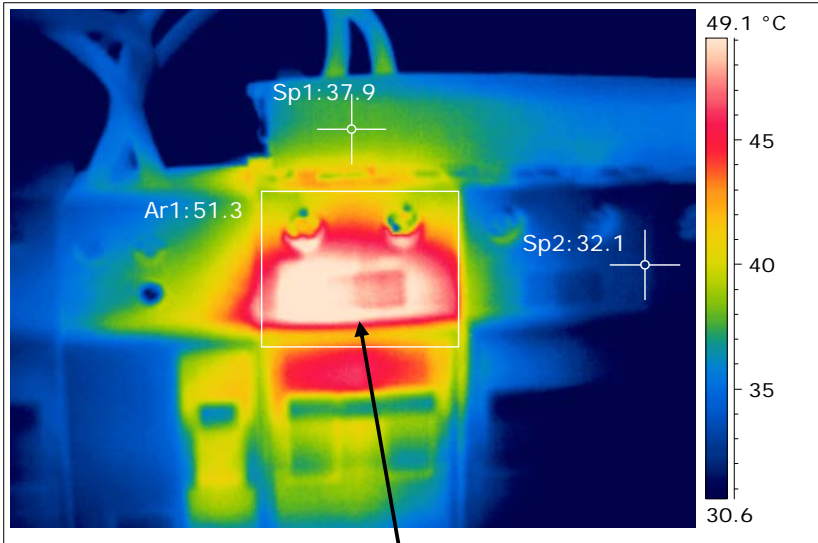
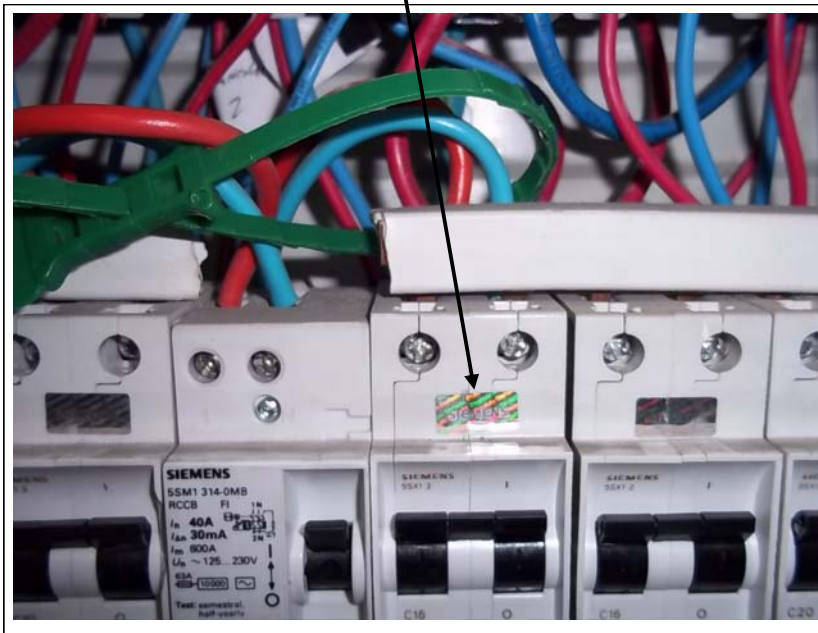
**P5**

Filename	A0817-09.IMG
Date	17/08/2010
Max Temperature	51.3 °C
Min Temperature	24.1 °C
Ar1 Temperatura máxima	51.3 °C
Ar1 Temperatura mínima	34.1 °C
Ar1 Temperatura Máx. - Mín.	17.2 °C
Sp1 Temperatura	37.9 °C
Sp2 Temperatura	32.1 °C

Tablero oficinas primer piso

Termomagnética oficina de compras

Verificar cargas, evaluar redimensionamiento
