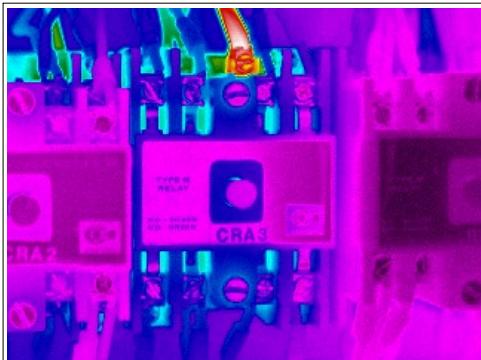
Caso Nro 1

Típico problema de bornera con poca fuerza de apriete. Algo muy común y que generalmente termina con el elemento dañado cuando es visualizable a simple vista.
