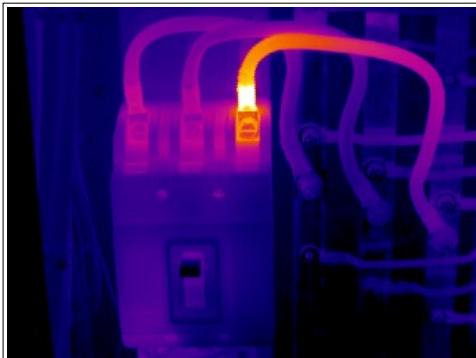
Caso Nro 1

Cambiar el terminal permitirá que el contactor vea acortada su vida útil de trabajo.

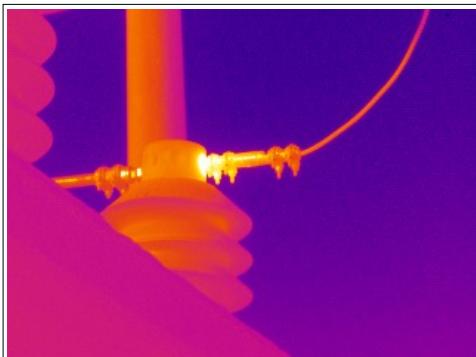
Caso Nro 2

La existencia de arco disruptivo en este TI y la consecuente aparición de ozono por vocará la oxidación de todos los elementos circundantes, acortando la vida de la instalación.

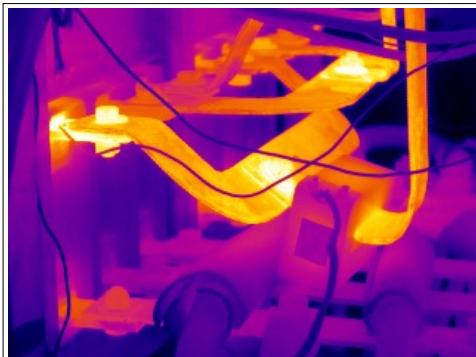
Caso Nro 3

Esta imagen nos revela que el dimensionamiento actual de las barras esta por debajo de las exigencias actuales de carga,
¿Esperar a que se produzca una salida imprevista de servicio por el accionamiento de protecciones (en el mejor de los casos) o que los contactos del interruptor queden con suciedad que implique una programación para su mantenimiento?

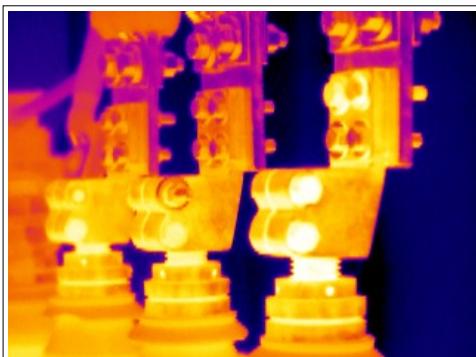
Caso Nro 4

Esta falla de falta de torque en el terminal de este transformador terminará en problemas de conexión interna y la consecuente degradación del aceite del mismo.
