Informe técnico N° 16441

**Mantenimiento Predictivo Termográfico
Inspección Realizada a:**

Hornos

Agosto de 2010

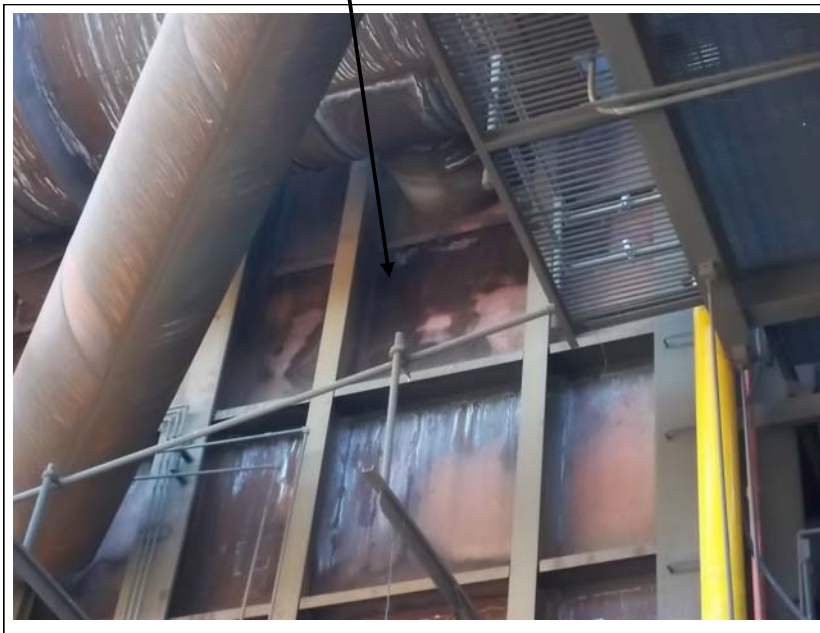
Filename	A0824-01.IMG
Date	24/08/2010
Max Temperature	307.2 °C
Min Temperature	15.2 °C
Ar1 Temperatura máxima	307.2 °C
Ar1 Temperatura mínima	81.9 °C
Ar1 Temperatura Máx. - Mín.	225.3 °C
Sp1 Temperatura	95.6 °C
Sp2 Temperatura	55.4 °C

Horno Reformador
 Pared Lado San Nicolás
 Sector N°1 de Rio a Ruta (según Plano)

OB

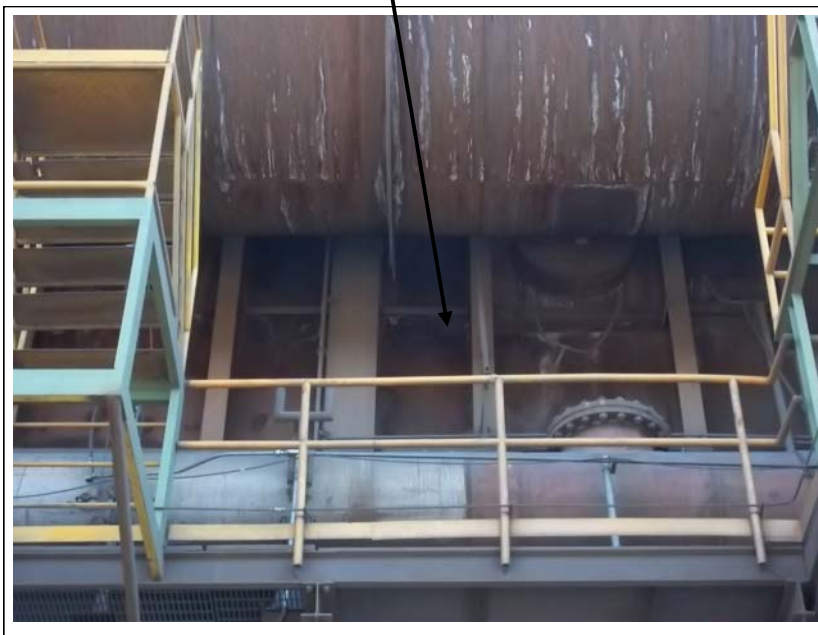
Filename	A0824-02.IMG
Date	24/08/2010
Max Temperature	534.2 °C
Min Temperature	8.1 °C
Ar1 Temperatura máxima	534.2 °C
Ar1 Temperatura mínima	30.2 °C
Ar1 Temperatura Máx. - Mín.	503.9 °C
Sp1 Temperatura	250.5 °C
Sp2 Temperatura	68.7 °C

Horno Reformador
 Pared Lado San Nicolás
 Sector N°6 de Río a Ruta (según Plano)

OB

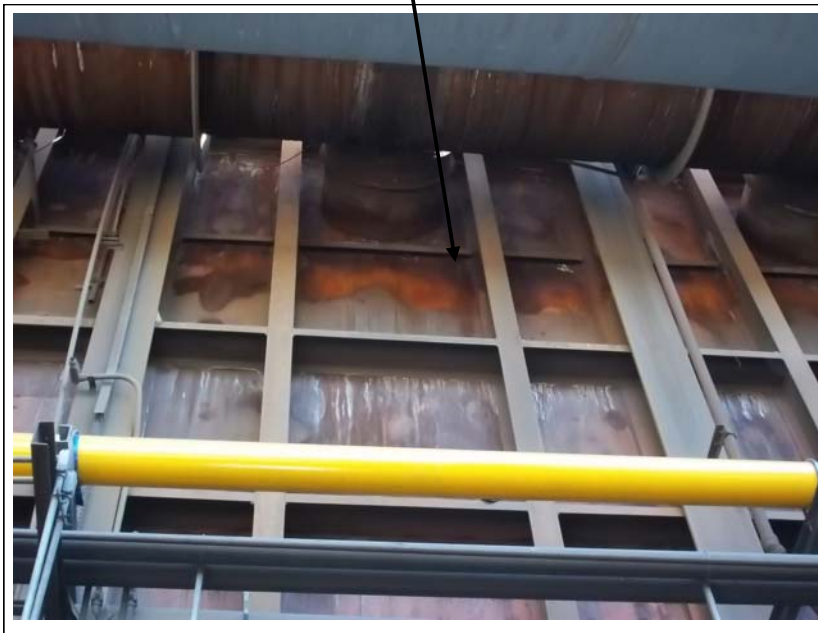
Filename	A0824-03.IMG
Date	24/08/2010
Max Temperature	300.6 °C
Min Temperature	14.4 °C
Ar1 Temperatura máxima	300.6 °C
Ar1 Temperatura mínima	48.2 °C
Ar1 Temperatura Máx. - Mín.	252.4 °C
Sp1 Temperatura	212.2 °C
Sp2 Temperatura	89.2 °C

Horno Reformador
 Pared Lado San Nicolás
 Sector N°12 de Río a Ruta (según Plano)

OB

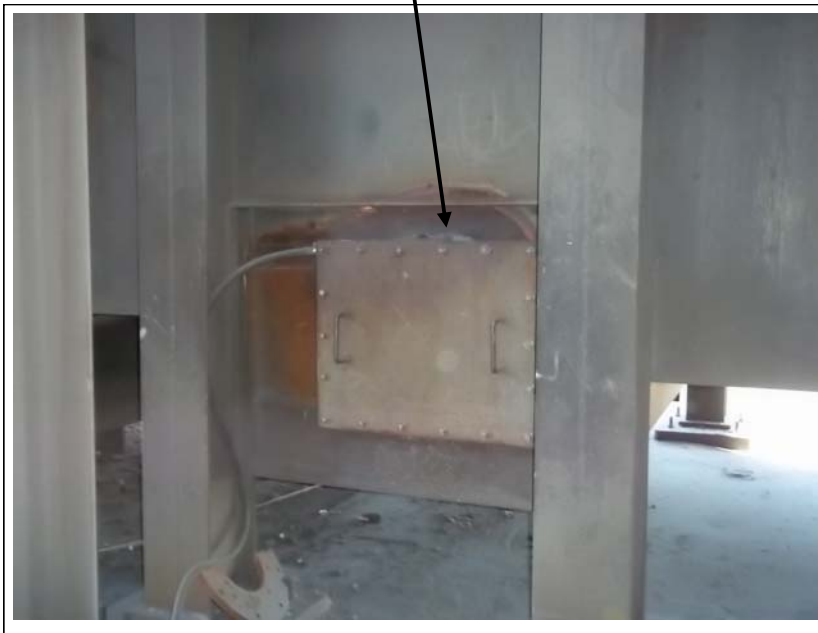
Filename	A0824-04.IMG
Date	24/08/2010
Max Temperature	529.2 °C
Min Temperature	23.4 °C
Ar1 Temperatura máxima	529.2 °C
Ar1 Temperatura mínima	55.4 °C
Ar1 Temperatura Máx. - Mín.	473.9 °C
Sp1 Temperatura	112.4 °C
Sp2 Temperatura	67.7 °C

Horno Reductor
 Recuperador a ventilador
 KC11 Lado Villa
 Constitución pared Lado
 San Nicolás
 Parte 1 inferior de Rio a
 Ruta

OB

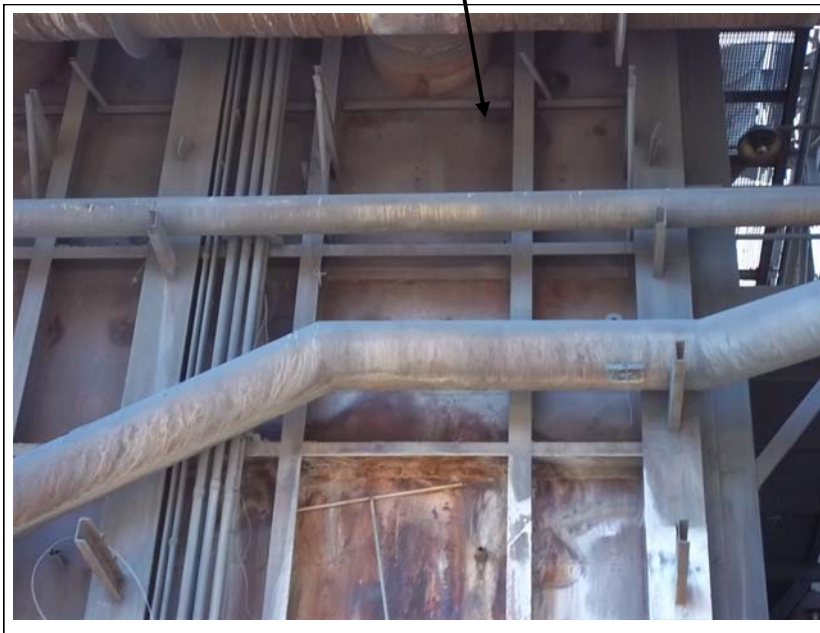
Filename	A0824-05.IMG
Date	24/08/2010
Max Temperature	298.4 °C
Min Temperature	21.7 °C
Ar1 Temperatura máxima	298.4 °C
Ar1 Temperatura mínima	66.4 °C
Ar1 Temperatura Máx. - Mín.	232.0 °C
Sp1 Temperatura	75.4 °C
Sp2 Temperatura	182.4 °C

Horno Reformador
 Pared Lado Villa Constitución
 Sector N°16 de Río a Ruta (según Plano)

P3

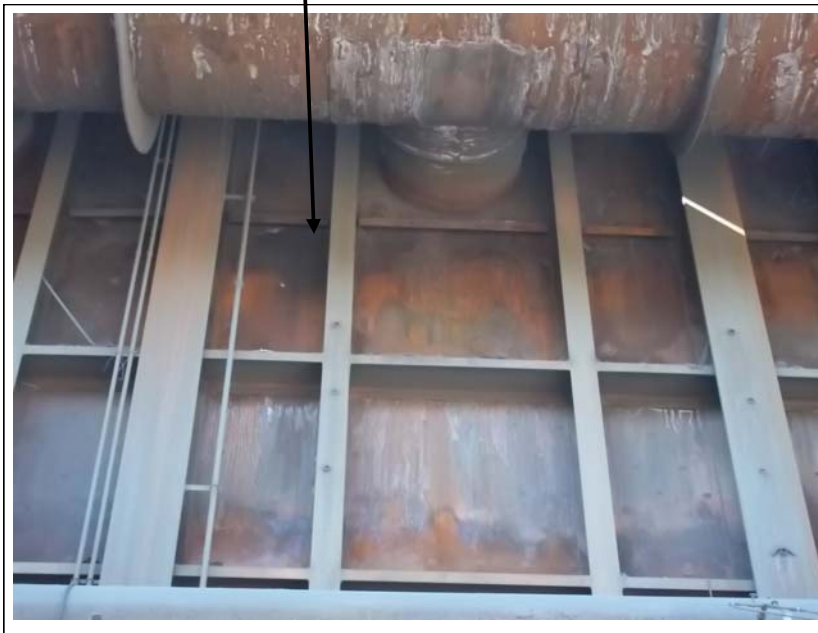
Filename	A0824-06.IMG
Date	24/08/2010
Max Temperature	505.1 °C
Min Temperature	65.3 °C
Ar1 Temperatura máxima	505.1 °C
Ar1 Temperatura mínima	85.7 °C
Ar1 Temperatura Máx. - Mín.	419.4 °C
Sp1 Temperatura	217.2 °C
Sp2 Temperatura	155.2 °C

Horno Reformador
 Pared Lado Villa Constitución
 Sector N°11 de Río a Ruta (según Plano)

OB

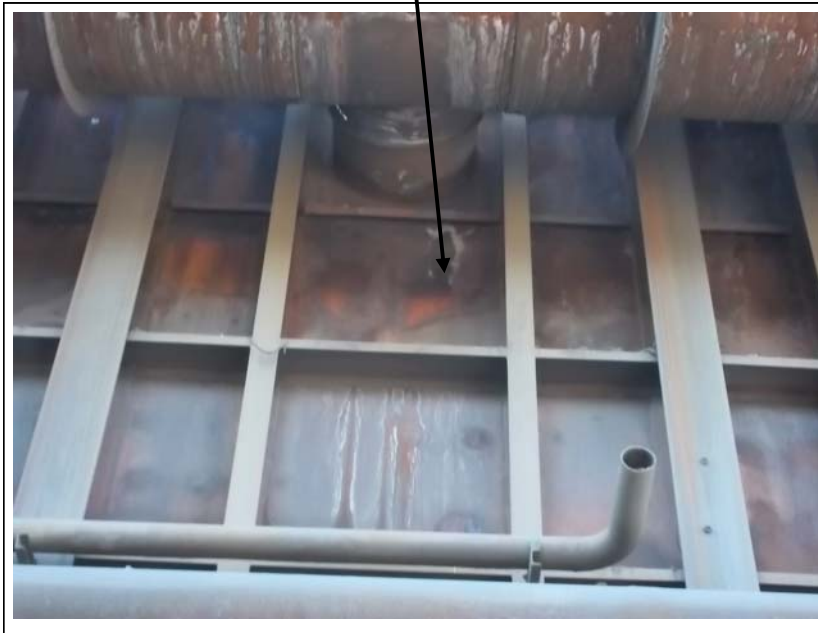
Filename	A0824-08.IMG
Date	03/08/2010
Max Temperature	63.2 °C
Min Temperature	15.9 °C
Ar1 Temperatura máxima	63.2 °C
Ar1 Temperatura mínima	30.0 °C
Ar1 Temperatura Máx. - Mín.	33.2 °C
Sp1 Temperatura	42.8 °C
Sp2 Temperatura	47.7 °C

Horno Reformador
 Pared Lado Villa Constitución
 Sector N°8 de Rio a Ruta (según Plano)

P3

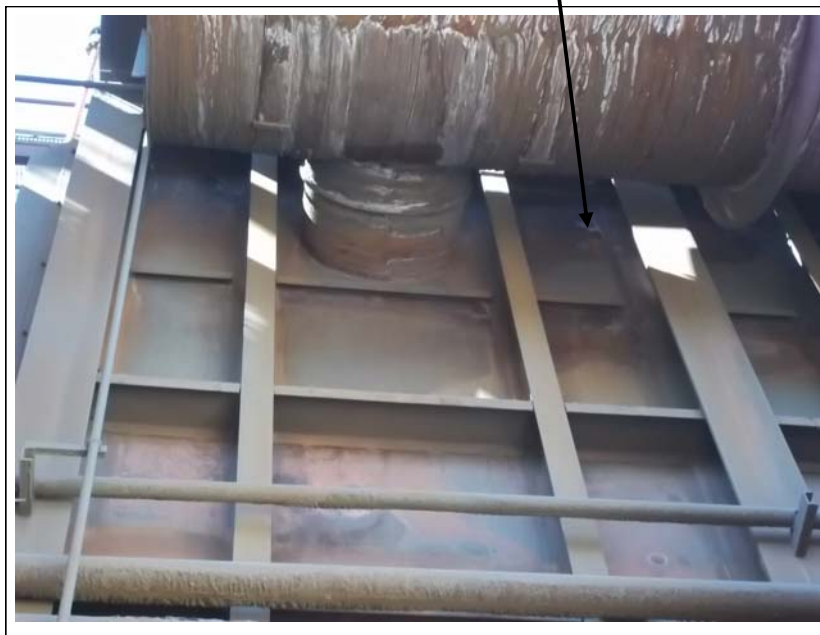
Filename	A0824-09.IMG
Date	03/08/2010
Max Temperature	63.2 °C
Min Temperature	15.9 °C
Ar1 Temperatura máxima	63.2 °C
Ar1 Temperatura mínima	30.0 °C
Ar1 Temperatura Máx. - Mín.	33.2 °C
Sp1 Temperatura	42.8 °C
Sp2 Temperatura	47.7 °C

Horno Reformador
 Pared Lado Villa Constitución
 Sector N°16 de Río a Ruta (según Plano)

OB

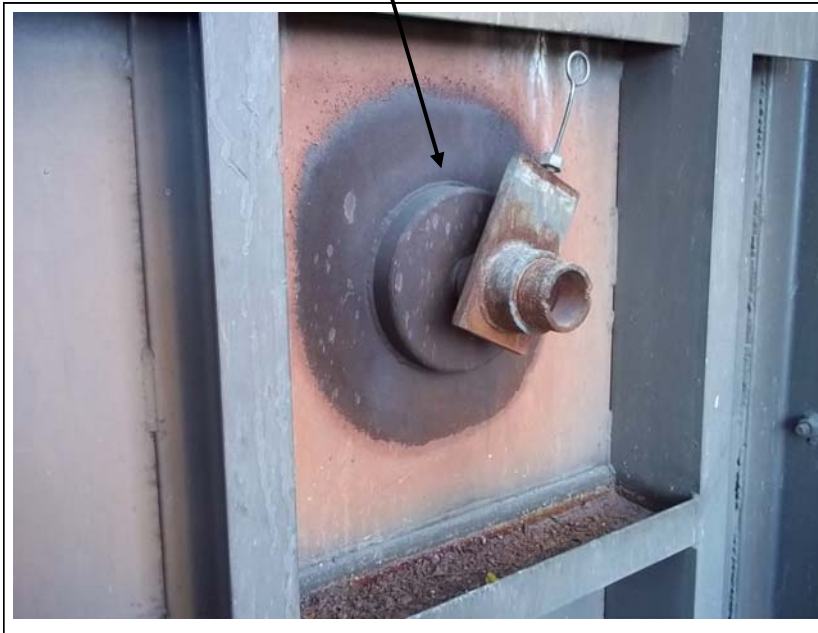
Filename	A0824-11.IMG
Date	24/08/2010
Max Temperature	344.3 °C
Min Temperature	52.0 °C
Ar1 Temperatura máxima	344.3 °C
Ar1 Temperatura mínima	178.6 °C
Ar1 Temperatura Máx. - Mín.	165.6 °C
Sp1 Temperatura	167.7 °C
Sp2 Temperatura	168.5 °C

Horno Reformador
 Pared Lado Ruta – Piso 2
 Mirilla N°1 de San Nicolás a Villa Constitución

OB

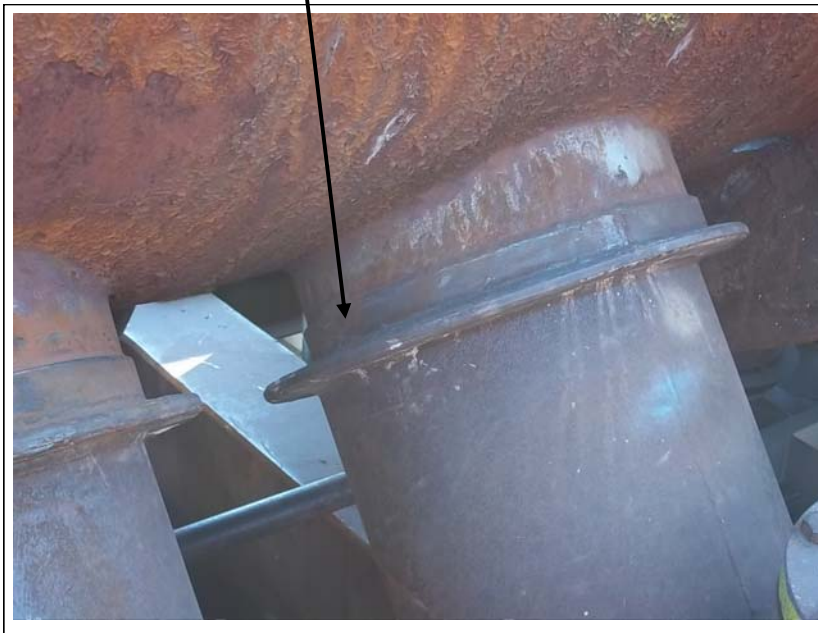
Filename	A0824-12.IMG
Date	24/08/2010
Max Temperature	291.0 °C
Min Temperature	72.5 °C
Ar1 Temperatura máxima	291.0 °C
Ar1 Temperatura mínima	161.4 °C
Ar1 Temperatura Máx. - Mín.	129.6 °C
Sp1 Temperatura	126.3 °C
Sp2 Temperatura	184.6 °C
Sp3 Temperatura	144.6 °C

Horno Reformador

Techo

Fila B – Caño N° 21

OB
