**Informe técnico Nº 16515**

# Mantenimiento Predictivo Termográfico Inspección Realizada a:

## INFORME MODELO

### Mecánico

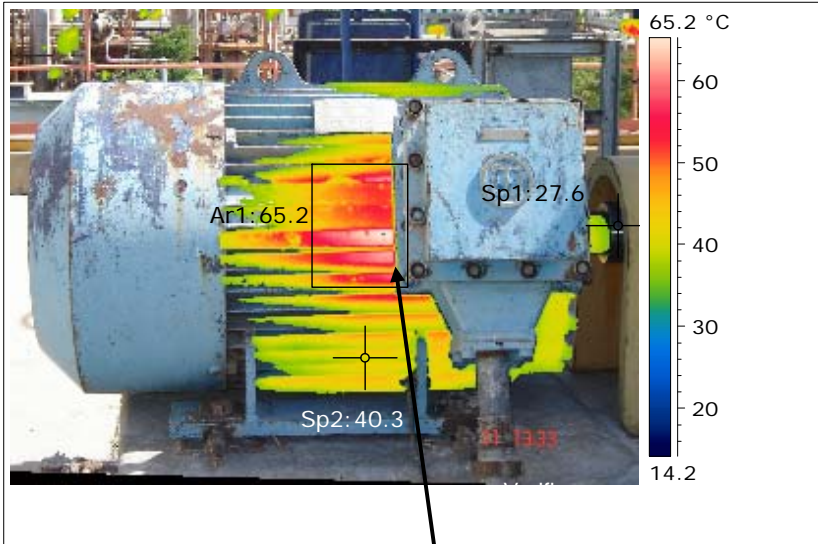
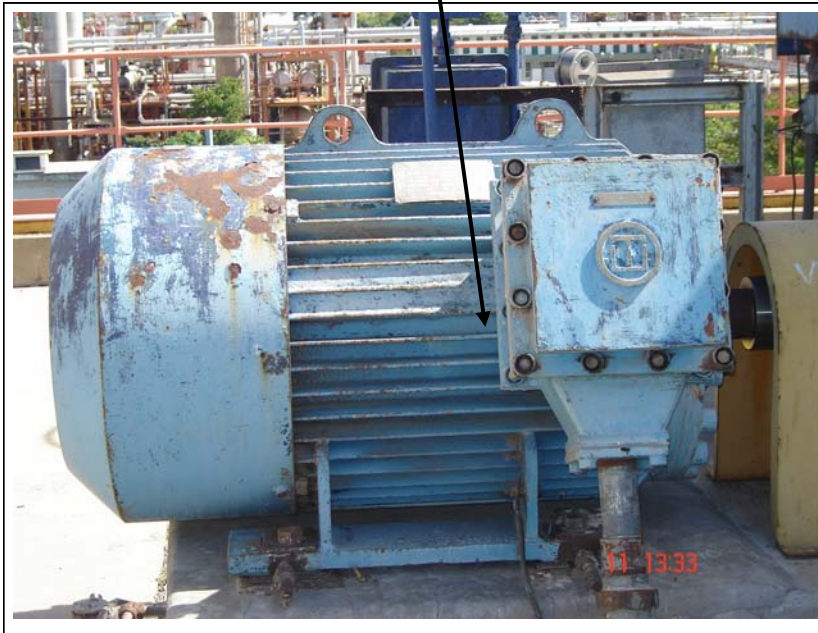
Complejo Campo Duran  
MOTOR – VE - 1

**Prioridad de Reparación** **OB**

Filename	A0511-20.IMG
Date	11/05/2010
Max Temperature	65.2 °C
Min Temperature	-14.6 °C
Ar1 Temperatura máxima	65.2 °C
Ar1 Temperatura mínima	21.2 °C
Ar1 Temperatura Máx. - Mín.	44.0 °C
Sp1 Temperatura	27.6 °C
Sp2 Temperatura	40.3 °C

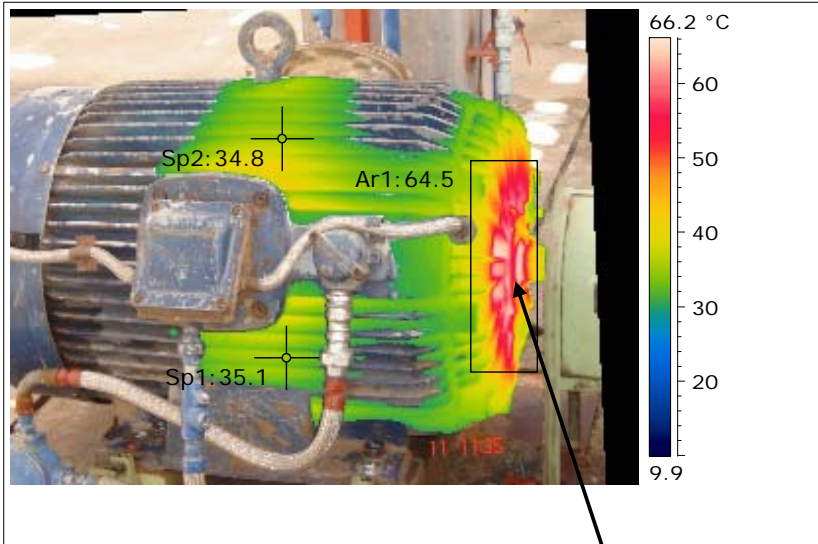
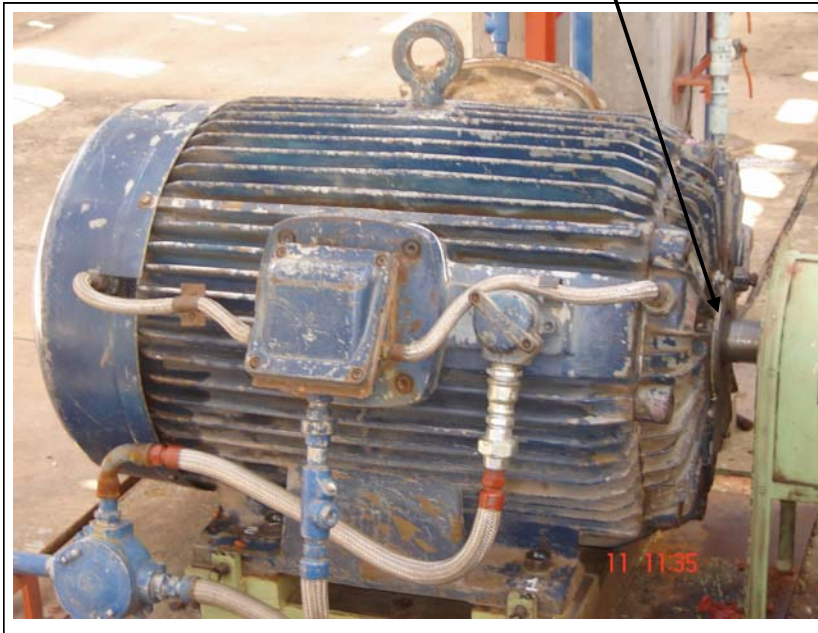
Motor-B-4201A

**OB**

Filename	A0511-15.IMG
Date	11/05/2010
Max Temperature	64.5 °C
Min Temperature	10.2 °C
Ar1 Temperatura máxima	64.5 °C
Ar1 Temperatura mínima	12.1 °C
Ar1 Temperatura Máx. - Mín.	52.4 °C
Sp1 Temperatura	35.1 °C
Sp2 Temperatura	34.8 °C

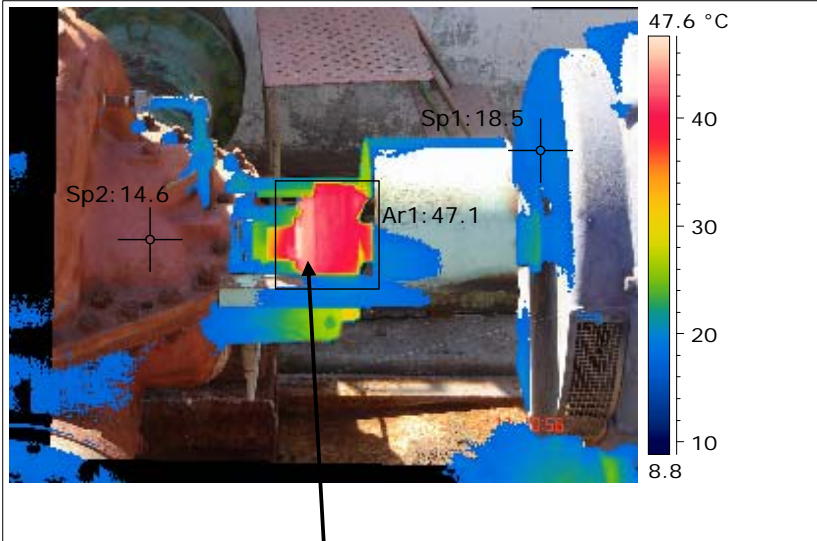
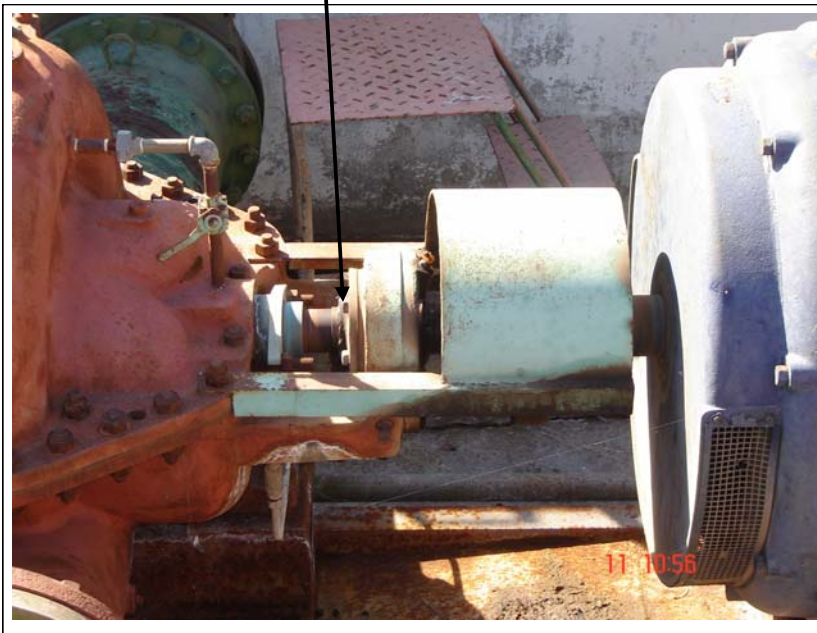
Cojinete lado acople de bomba B-21DD

**OB**

Filename	A0511-09.IMG
Date	11/05/2010
Max Temperature	47.1 °C
Min Temperature	9.8 °C
Ar1 Temperatura máxima	47.1 °C
Ar1 Temperatura mínima	11.5 °C
Ar1 Temperatura Máx. - Mín.	35.6 °C
Sp1 Temperatura	18.5 °C
Sp2 Temperatura	14.6 °C

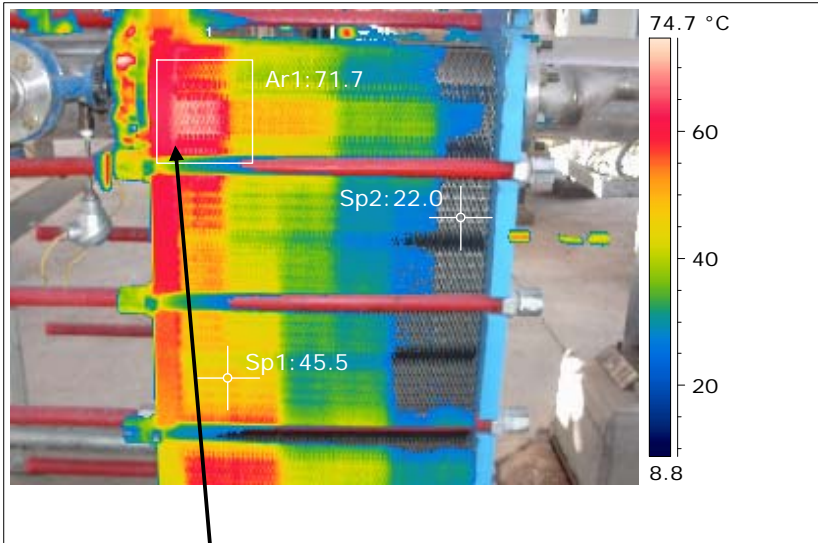
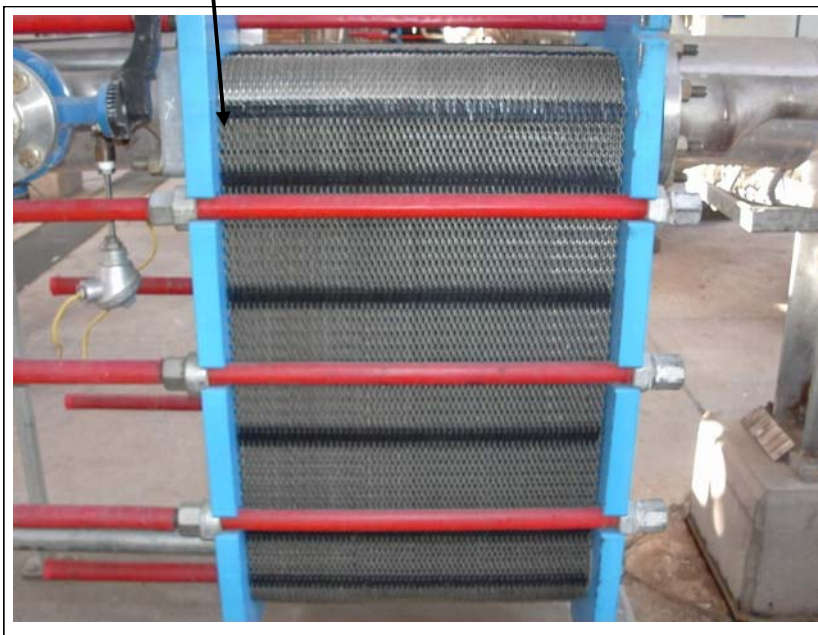
Intercambiador H-5005

**OB**

Filename	A0708-21.IMG
Date	08/07/2010
Max Temperature	75.4 °C
Min Temperature	4.0 °C
Ar1 Temperatura máxima	71.7 °C
Ar1 Temperatura mínima	24.0 °C
Ar1 Temperatura Máx. - Mín.	47.8 °C
Sp1 Temperatura	45.5 °C
Sp2 Temperatura	22.0 °C

Lado Este
