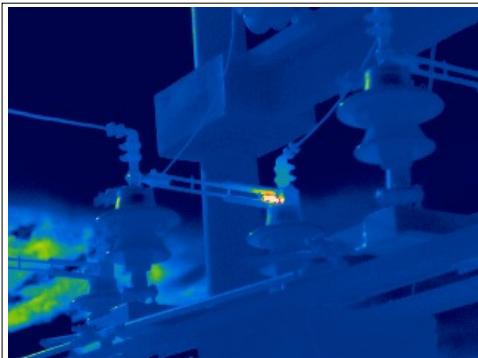
Caso Nro 1

El termograma nos revela que el mantenimiento realizado la semana pasada a este interruptor de la línea de 33Kv fue mal hecho.
¿Esperamos a que la planta salga de servicio para darnos cuenta?

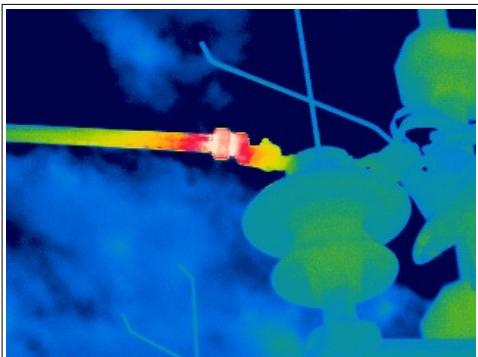
Caso Nro 2

El termograma muestra que la barra de 33Kv tiene el niple sucio. ¿esperamos a que la excesivo temperatura nos deje fuera de servicio la planta?

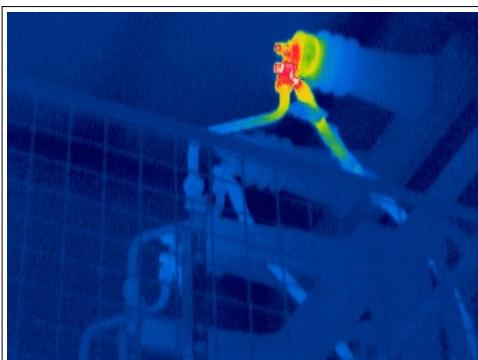
Caso Nro 3

Limpiando la conexión de los terminales del alambrón en la parada anual de mantenimiento solucionamos un problema imposible de localizar de otra forma que ya no sea demasiado tarde.

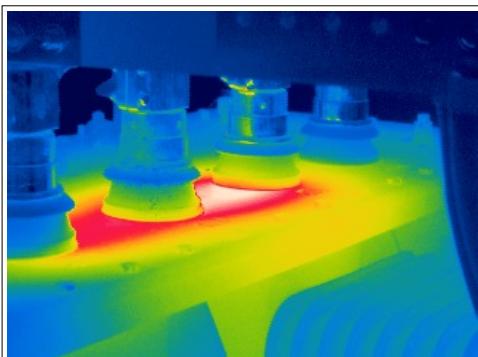
Caso Nro 4

El termograma nos revela la mala conexión interna del terminal de baja del transformador.
Actuar rápidamente nos permitira evitar la pérdida de la máquina.
