Casos Reales de Análisis de Vibraciones Mecánicas

Desbalanceo Rotor de ventilador

Equipo: Ventilador centrífugo con mando a correas, rodamientos con grasa
Falla: Desbalanceo rotor ventilador corregido "in situ"

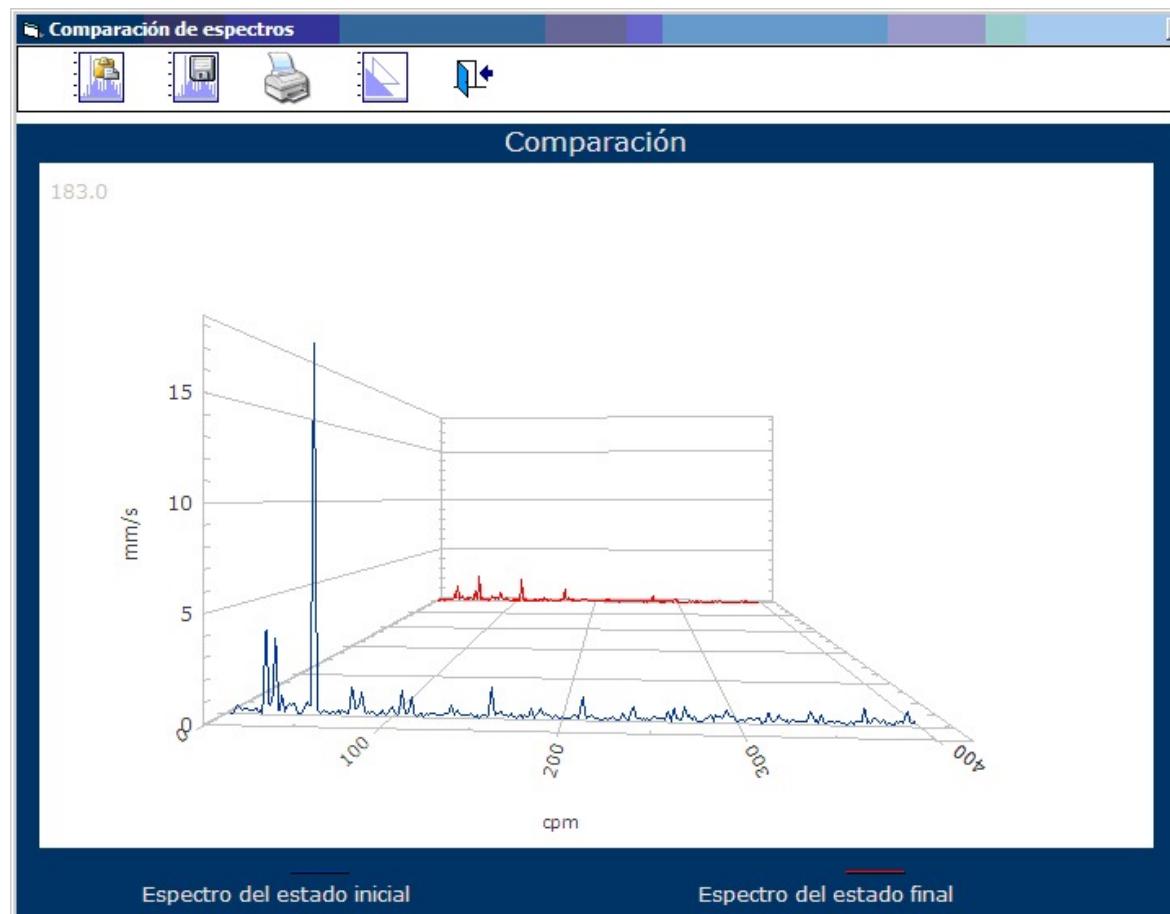
Espectro del estado inicial

Espectro del estado final
