Informe técnico N° 16457

**Mantenimiento Predictivo Termográfico
Inspección Realizada a:**

INFORME MODELO

Agosto de 2010

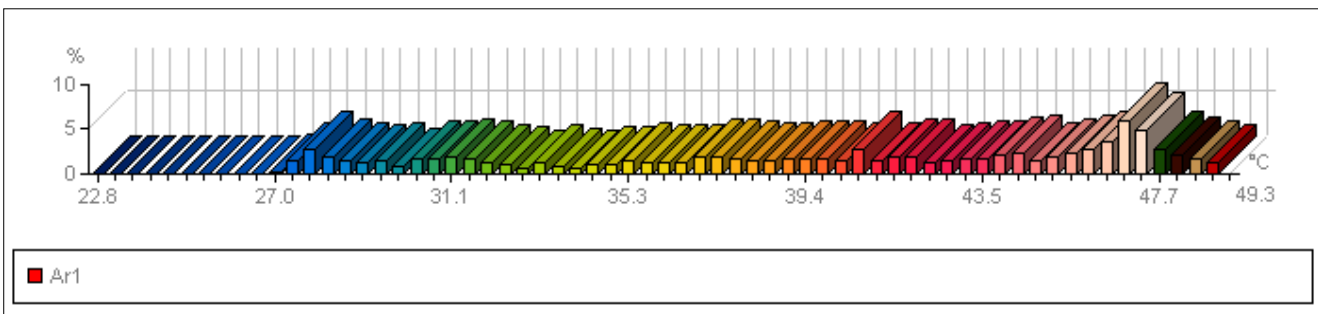
P3

Filename	A0817-01.IMG
Date	17/08/2010
Max Temperature	51.4 °C
Min Temperature	18.4 °C
Ar1 Temperatura máxima	51.4 °C
Ar1 Temperatura mínima	27.3 °C
Ar1 Temperatura Máx. - Mín.	24.1 °C
Sp1 Temperatura	30.8 °C

Maquina N° 12
 Tablero Principal
 Fusibles "NH" Fase "R"
 Limpiar contactos de fusible con mordaza y de terminales con bulón
 Precinto N° 12891

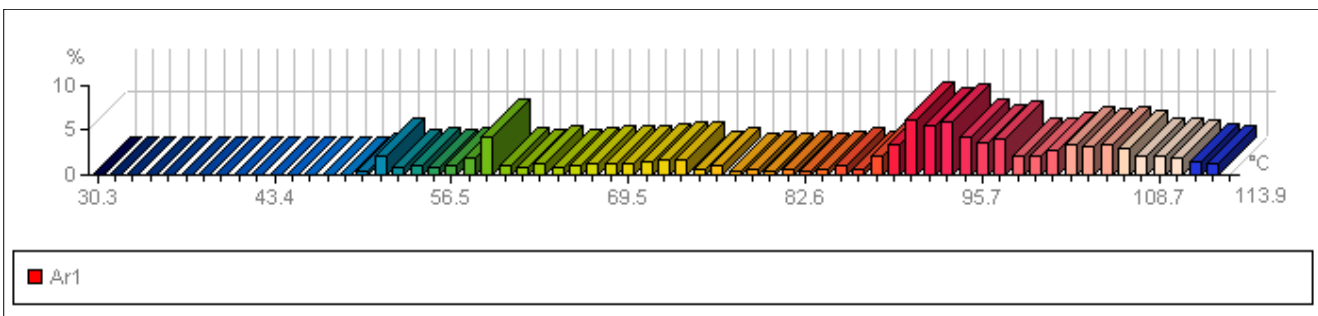
P2

Filename	A0817-04.IMG
Date	17/08/2010
Max Temperature	116.7 °C
Min Temperature	29.3 °C
Ar1 Temperatura máxima	116.7 °C
Ar1 Temperatura mínima	51.0 °C
Ar1 Temperatura Máx. - Mín.	65.7 °C
Sp1 Temperatura	88.6 °C
Sp2 Temperatura	79.0 °C
Sp3 Temperatura	73.1 °C

Francals
 Tablero Principal
 Seccionador Fusibles QE1
 Bornera superior Fase "R"
 Verificar contactos de fusible y terminales
 Precinto N° 11008

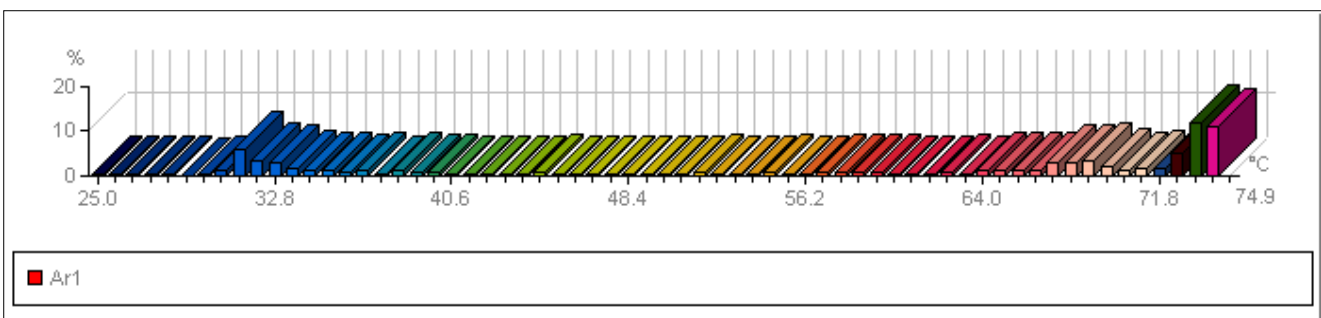
P3

Filename	A0817-05.IMG
Date	17/08/2010
Max Temperature	75.8 °C
Min Temperature	20.8 °C
Ar1 Temperatura máxima	75.8 °C
Ar1 Temperatura mínima	23.2 °C
Ar1 Temperatura Máx. - Mín.	52.6 °C
Sp1 Temperatura	61.9 °C
Sp2 Temperatura	47.1 °C

Francals
 Tablero de entrada
 Interruptor principal
 Bornera superior Fase "T"
 Reidentificar terminal y verificar cargas
 Precinto N° 12882

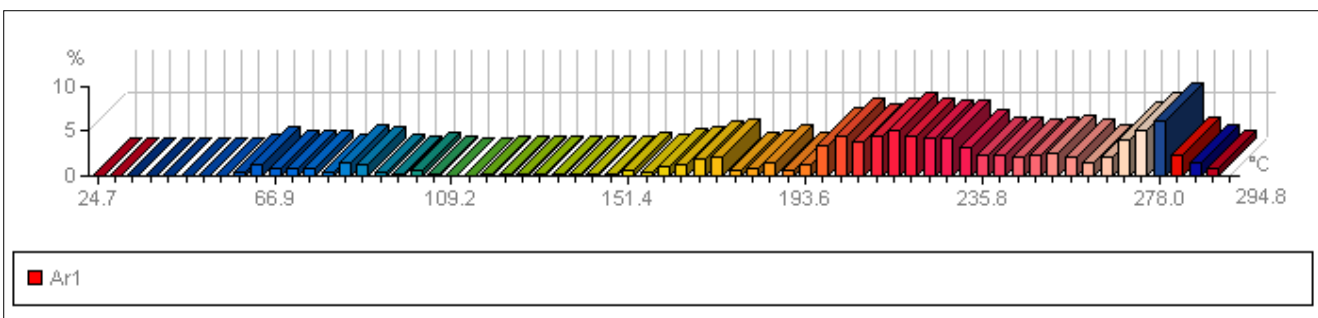
P1

Filename	A0831-05.IMG
Date	31/08/2010
Max Temperature	299.8 °C
Min Temperature	30.2 °C
Ar1 Temperatura máxima	299.8 °C
Ar1 Temperatura mínima	61.5 °C
Ar1 Temperatura Máx. - Mín.	238.4 °C
Sp1 Temperatura	146.3 °C
Sp2 Temperatura	72.5 °C
Sp3 Temperatura	46.2 °C

Sub-Estación servicios

Tablero Compresor Sullair N°3

Fusibles "NH" Fase "T"

Reemplazar fusible y base porta fusible, verificar estado de barra
