**Informe técnico N° 16457**

# Mantenimiento Predictivo Termográfico Inspección Realizada a:

Inspector: Pablo Cantero  
Thermography - Level I  
ASNT NDT 0499

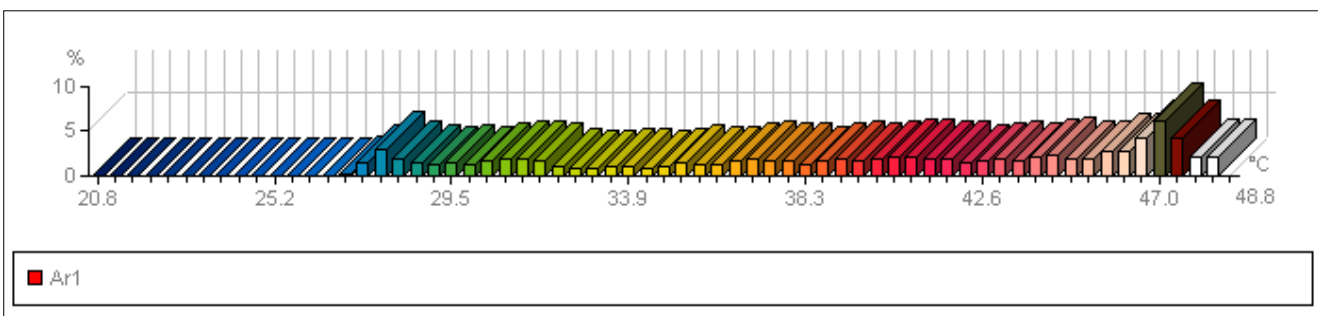
Precinto N° 12891

**P3**

Filename	A0817-01.IMG
Date	17/08/2010
Max Temperature	51.4 °C
Min Temperature	18.4 °C
Ar1 Temperatura máxima	51.4 °C
Ar1 Temperatura mínima	27.3 °C
Ar1 Temperatura Máx. - Mín.	24.1 °C
Sp1 Temperatura	30.8 °C

Maquina N° 12

Tablero Principal

Fusibles "NH" Fase "R"

Limpiar contactos de fusible con mordaza y de terminales con bulón

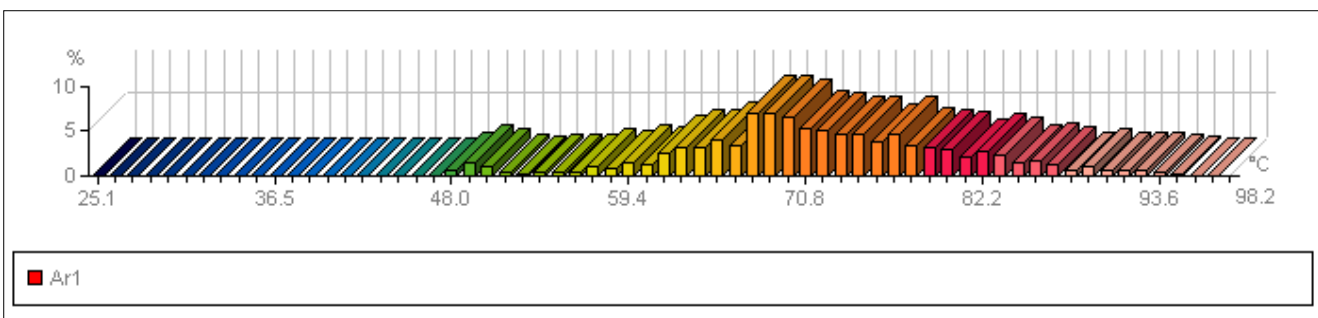
Precinto N° 13085

**P2**

Filename	A0817-02.IMG
Date	17/08/2010
Max Temperature	95.0 °C
Min Temperature	20.1 °C
Ar1 Temperatura máxima	95.0 °C
Ar1 Temperatura mínima	48.2 °C
Ar1 Temperatura Máx. - Mín.	46.8 °C
Sp1 Temperatura	54.5 °C
Sp2 Temperatura	45.2 °C

Maquina N° 10

Tablero Principal

Fusibles "NH" Fase "T"

Reemplazar unidad fusible

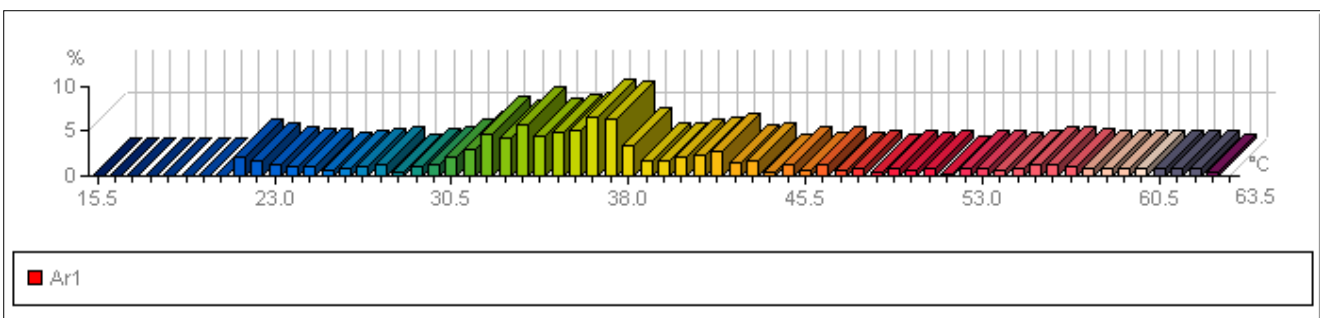
Precinto N° 12869

**P3**

Filename	A0817-03.IMG
Date	17/08/2010
Max Temperature	63.3 °C
Min Temperature	12.9 °C
Ar1 Temperatura máxima	63.3 °C
Ar1 Temperatura mínima	21.7 °C
Ar1 Temperatura Máx. - Mín.	41.5 °C
Sp1 Temperatura	42.1 °C

Taller matriceria

Tablero Iluminación

Termo magnética N° 1

Ajustar contactos de conductor precintado

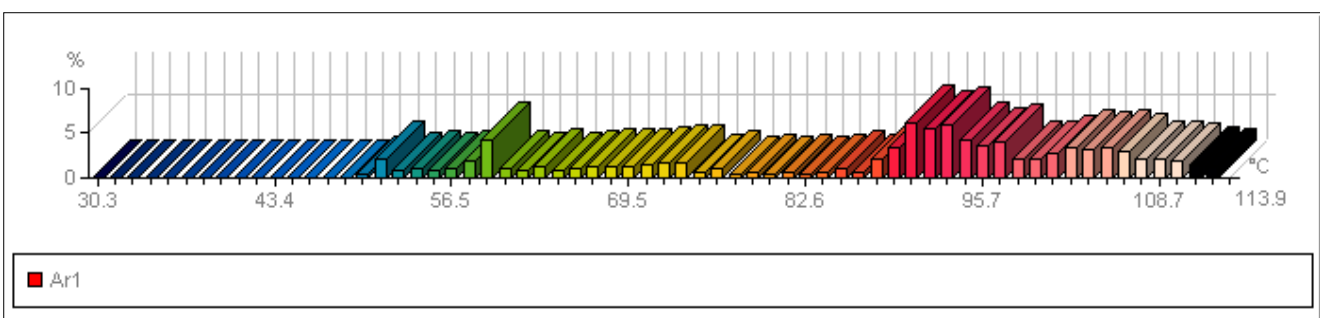
Precinto N° 11008

**P2**

Filename	A0817-04.IMG
Date	17/08/2010
Max Temperature	116.7 °C
Min Temperature	29.3 °C
Ar1 Temperatura máxima	116.7 °C
Ar1 Temperatura mínima	51.0 °C
Ar1 Temperatura Máx. - Mín.	65.7 °C
Sp1 Temperatura	88.6 °C
Sp2 Temperatura	79.0 °C
Sp3 Temperatura	73.1 °C

Francals

Tablero Principal

Seccionador Fusibles QE1

Bornera superior Fase "R"

Verificar contactos de fusible y terminales

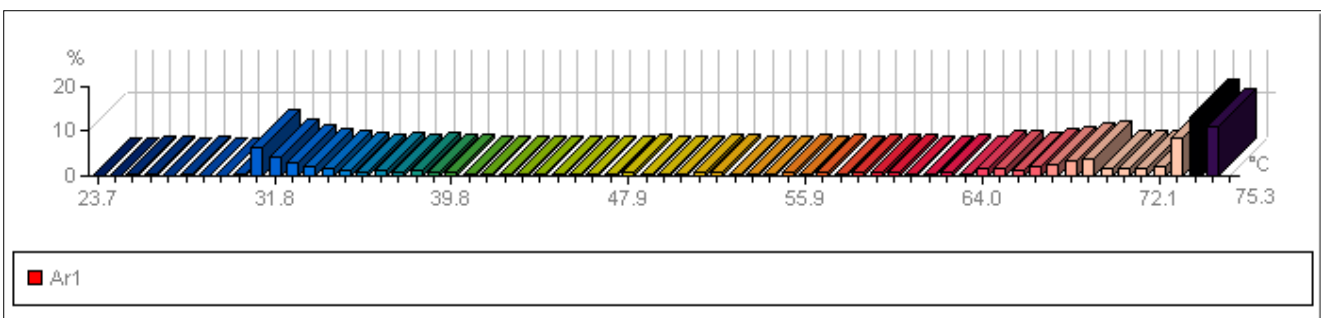
Precinto N° 12882

**P3**

Filename	A0817-05.IMG
Date	17/08/2010
Max Temperature	75.8 °C
Min Temperature	20.8 °C
Ar1 Temperatura máxima	75.8 °C
Ar1 Temperatura mínima	23.2 °C
Ar1 Temperatura Máx. - Mín.	52.6 °C
Sp1 Temperatura	61.9 °C
Sp2 Temperatura	47.1 °C

Francals

Tablero de entrada

Interruptor principal

Bornera superior Fase "T"

Reidentificar terminal y verificar cargas

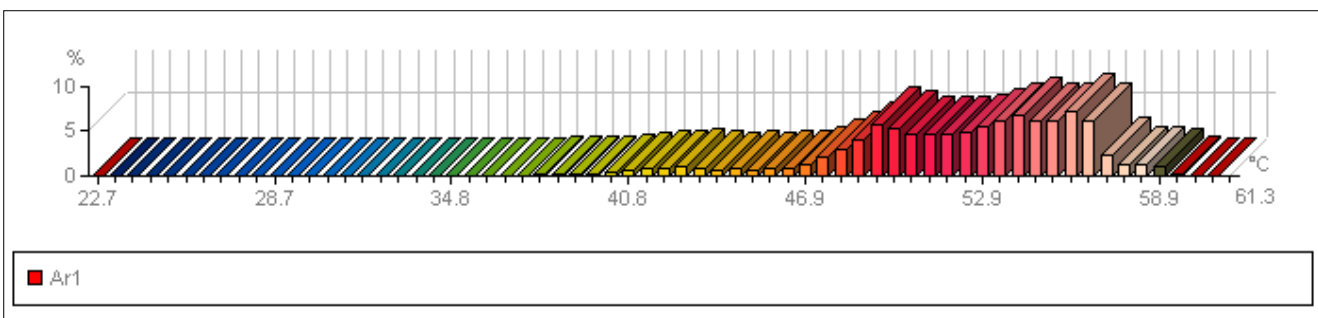
Precinto N° 12845

**P4**

Filename	A0817-06.IMG
Date	17/08/2010
Max Temperature	60.9 °C
Min Temperature	22.7 °C
Ar1 Temperatura máxima	60.9 °C
Ar1 Temperatura mínima	37.4 °C
Ar1 Temperatura Máx. - Mín.	23.5 °C
Sp1 Temperatura	51.8 °C
Sp2 Temperatura	52.5 °C

**Semilla**

Tablero Principal

Termomagnética Q1 (PSA)

Bornera superior todas las Fases

Verificar contactos y cargas

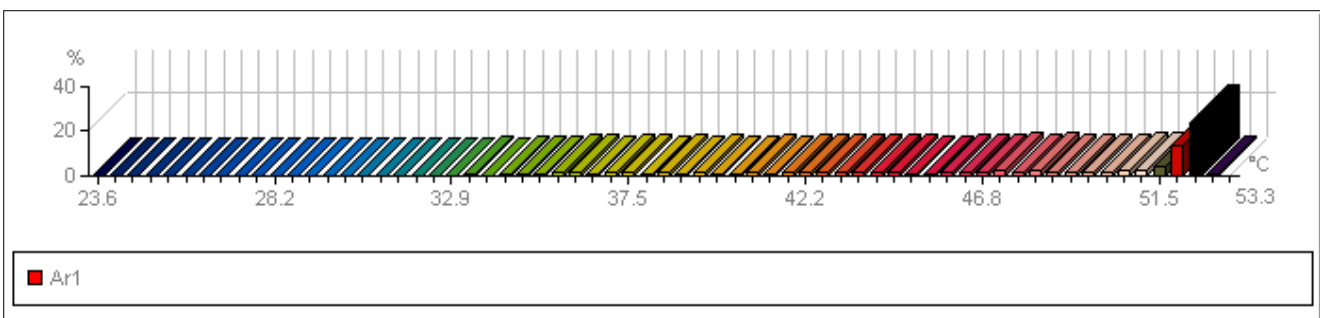
Precinto N° 10248

**P5**

Filename	A0817-07.IMG
Date	17/08/2010
Max Temperature	53.0 °C
Min Temperature	18.8 °C
Ar1 Temperatura máxima	53.0 °C
Ar1 Temperatura mínima	33.2 °C
Ar1 Temperatura Máx. - Mín.	19.8 °C
Sp1 Temperatura	48.7 °C
Sp2 Temperatura	45.0 °C

Semilla

Tablero Principal

Seccionador principal QS1

Bornera superior Fase "R"

Reidentificar terminal

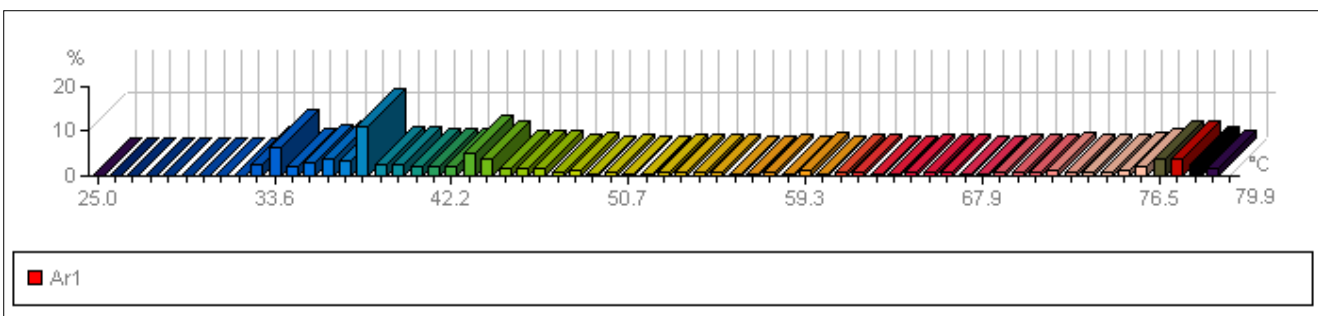
Precinto N° 13077

**P2**

Filename	A0817-08.IMG
Date	17/08/2010
Max Temperature	82.4 °C
Min Temperature	25.2 °C
Ar1 Temperatura máxima	82.4 °C
Ar1 Temperatura mínima	33.1 °C
Ar1 Temperatura Máx. - Mín.	49.3 °C
Sp1 Temperatura	71.7 °C
Sp2 Temperatura	43.5 °C

Tablero túnel de enfriamiento

Termomagnética inferior izquierda (precintada)

Bornera inferior Fase "R"

Reemplazar conductor precintado, evaluar colocación ventilación forzada en tablero

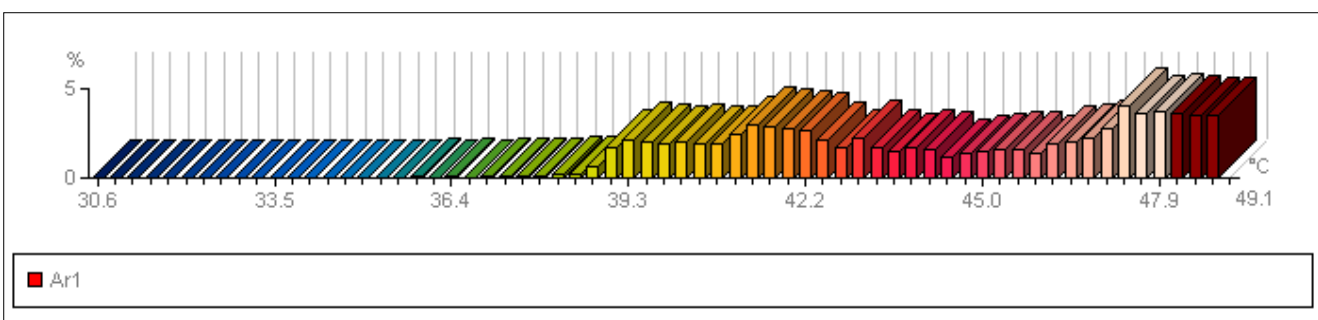
Precinto N° 10183

**P5**

Filename	A0817-09.IMG
Date	17/08/2010
Max Temperature	51.3 °C
Min Temperature	24.1 °C
Ar1 Temperatura máxima	51.3 °C
Ar1 Temperatura mínima	34.1 °C
Ar1 Temperatura Máx. - Mín.	17.2 °C
Sp1 Temperatura	37.9 °C
Sp2 Temperatura	32.1 °C

Tablero oficinas primer piso

Termomagnética oficina de compras

Verificar cargas, evaluar redimensionamiento
